岩手県内コンクリート構造物被害調査報告書

2011.3.30（第1報）

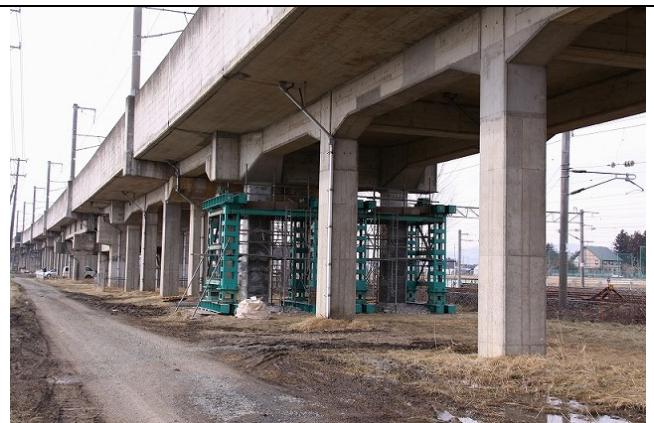
第1赤林 BL
R2 起点側端部の柱：損傷あり（補修済み）
(写真手前の径間が R2)

東京方の端部の柱2本と盛岡方の端部の柱1本で応急復旧が行われていた。中間部の柱には曲げひび割れがみられる程度で目立った被害はなかった。

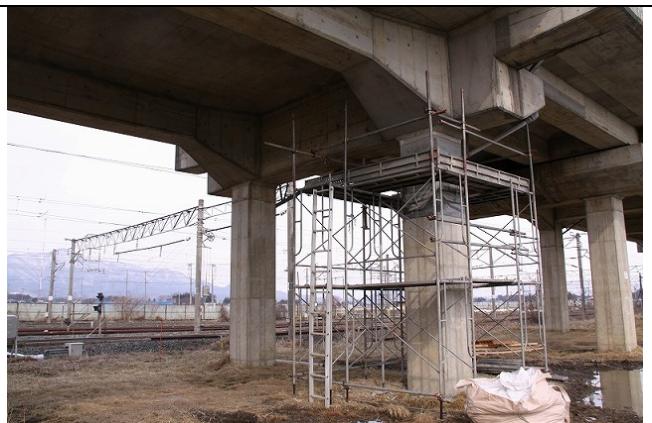
第1赤林 BL
R2 終点側端部の柱：損傷あり（補修済み）
R2 終点側橋脚の内、右端部（写真手前側）の柱1本のみ補修していた。写真奥 R3 に損傷はなかった。

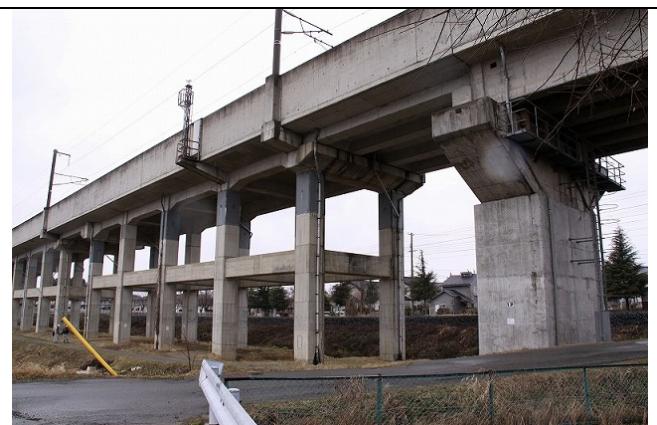
矢巾南 BL
右より合野々BV P1、R11～R10
橋軸直交方向の中層はりにせん断ひび割れが発生
したが、柱部材には目立った損傷は見られなかつた

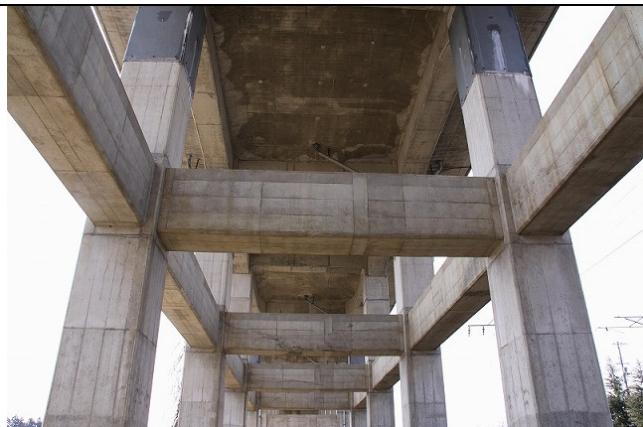
矢巾南 BL
R11(4径間2層ラーメン:上層柱上部に鋼板巻立て)
橋軸直交方向中層はり:微細なひび割れあり

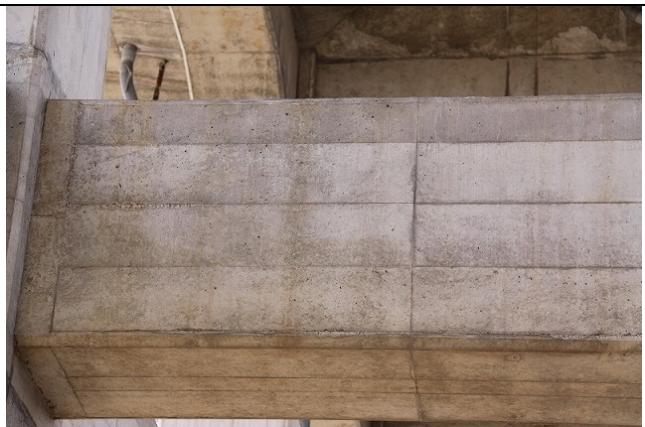
矢巾南 BL
R11 (左の写真の中層はり左端部の拡大図)
橋軸直交方向中層はり:微細なひび割れあり

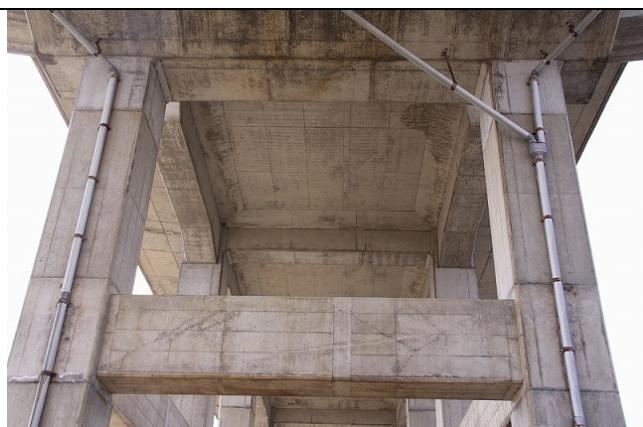
矢巾南 BL
R6～R10 (2層ラーメン:補強無し)
橋軸直交方向中層はり:ひび割れあり

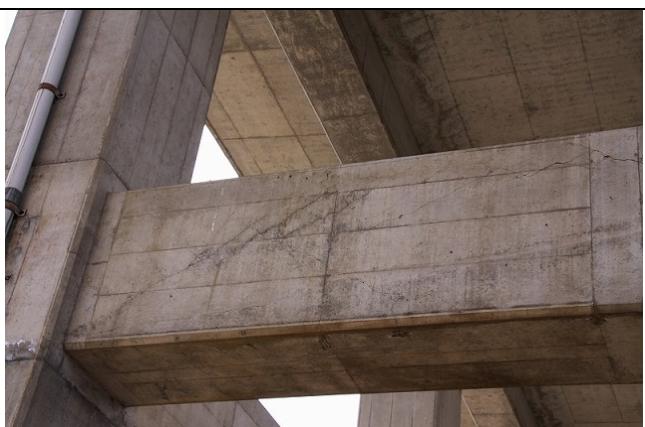
矢巾南 BL
R6～R10 (左の写真の中層はり左端部の拡大図)
橋軸直交方向中層はり:ひび割れあり

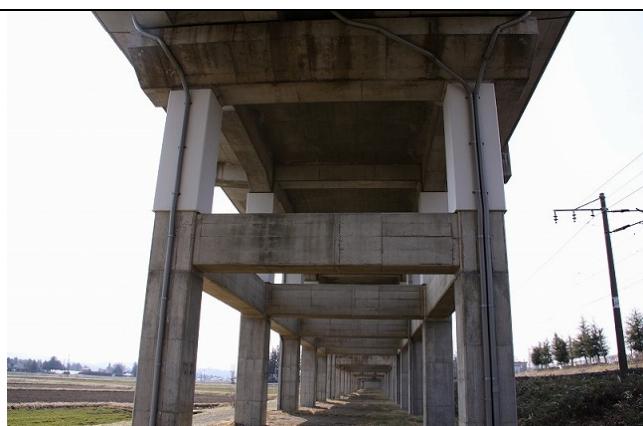
矢巾南 BL
R1～R5 (2層ラーメン:上層柱に鋼板巻立て)
橋軸直交方向中層はり:微細なひび割れあり

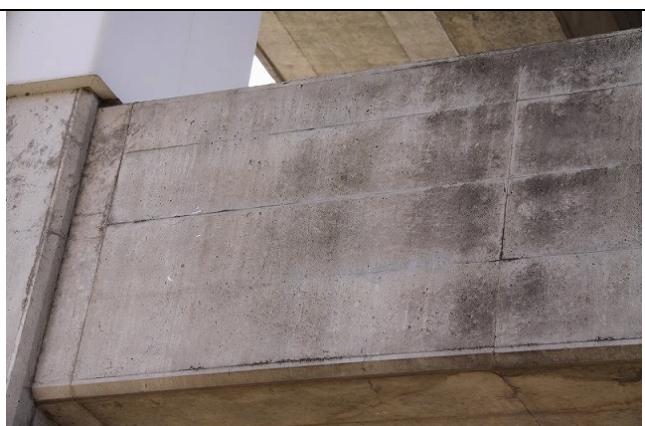
矢巾南 BL
R1～R5 (左の写真の中層はり左端部の拡大図)
橋軸直交方向中層はり:微細なひび割れあり

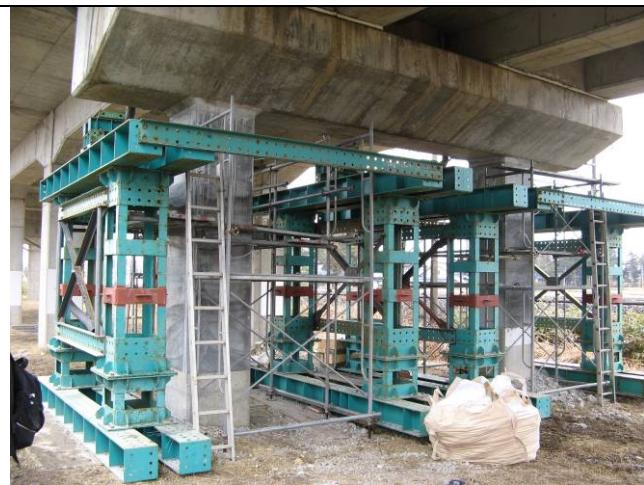
第3徳田BL
R1起点側端部の柱：損傷あり（補修済み）

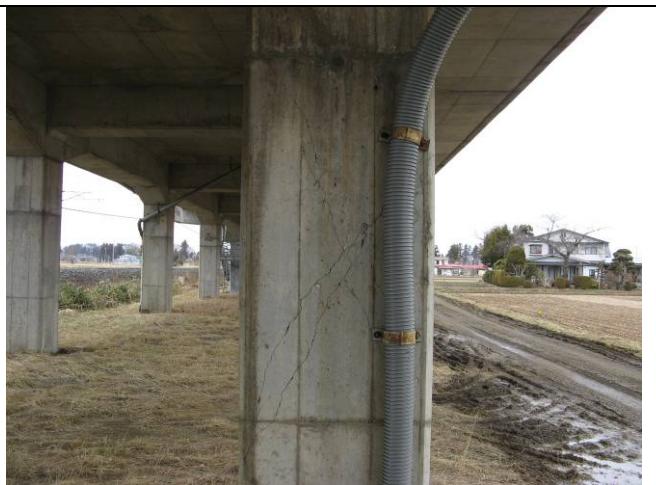
第3徳田BL
R1中間部の柱：ひび割れ有り（現状では補修していない）
橋軸方向に面する橋脚表面にX状の斜めひび割れが生じていた。

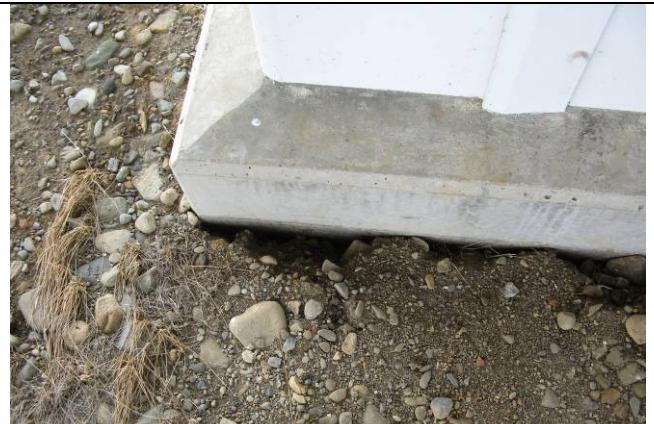
第5猪鼻BL
R13：埋戻し土との間にギャップ

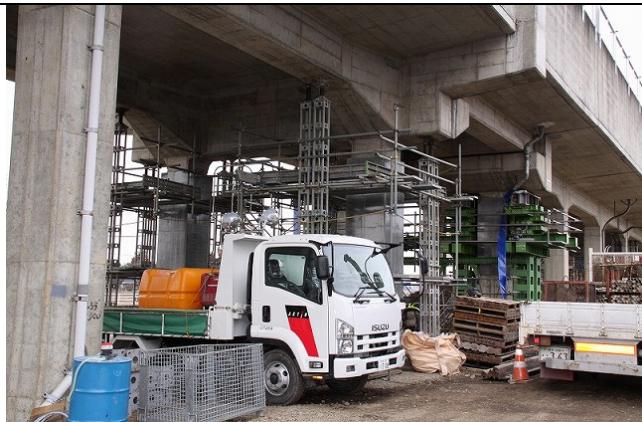
第1中曽根BL

R1 終点側端部の柱、R2 起点側端部の柱：損傷あり
(ジャッキアップ、鉄筋再配置、断面修復による補修済み)

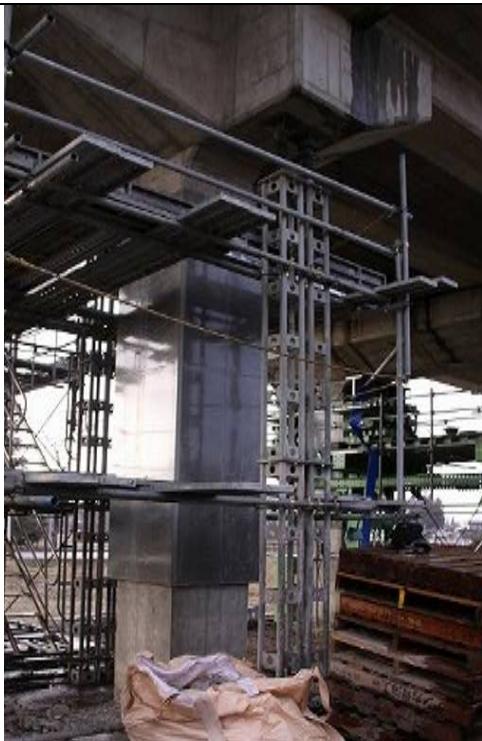
第1中曽根BL

R1 終点側端部の柱：損傷あり（補修済み）
かぶり確保のために、断面修復による断面寸法が大きい。鉄筋再配置のために、柱上部の損傷した箇所より軸方向に広い領域において断面修復している。

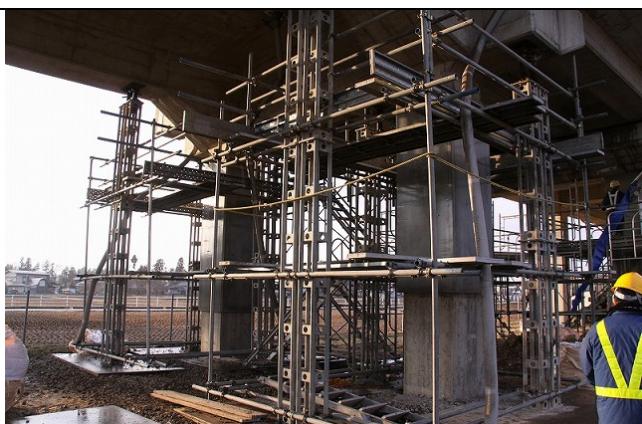
第1中曽根BL

R2 終点側端部の柱：損傷あり（補修済み）
かぶり確保のために、断面修復による柱断面寸法が大きい。鉄筋再配置のために、柱上部の損傷した箇所より軸方向に広い領域において断面修復している。

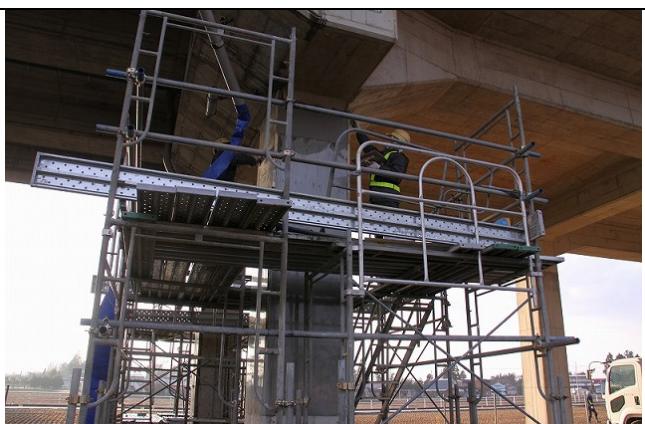
第1中曽根BL

R3 起点側端部の柱：損傷あり（補修済み）
断面修復後も元の断面寸法と同じ大きさの柱断面

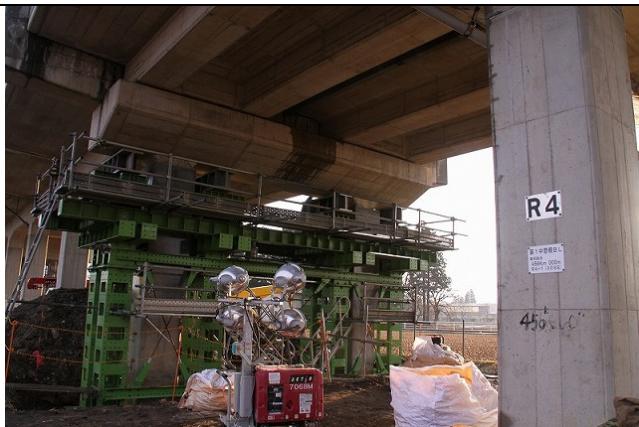
第1中曾根 BL
R3 終点側端部の柱：損傷あり（補修済み）
R4 起点側端部の柱：斜めひび割れあり

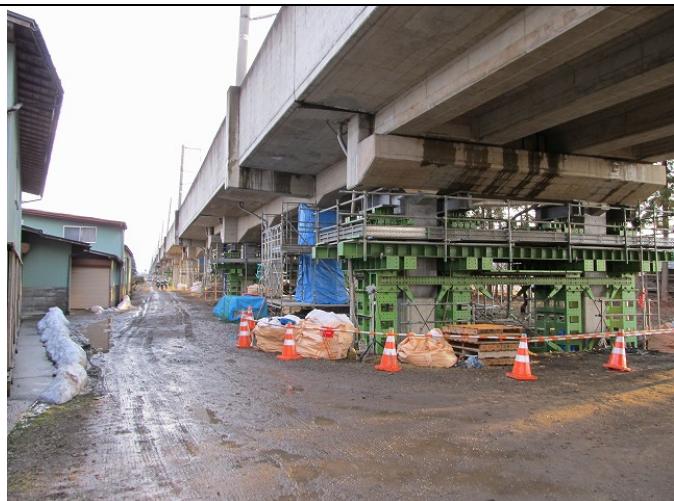
第1中曾根 BL
R7 終点側端部の柱：損傷あり（補修済み）

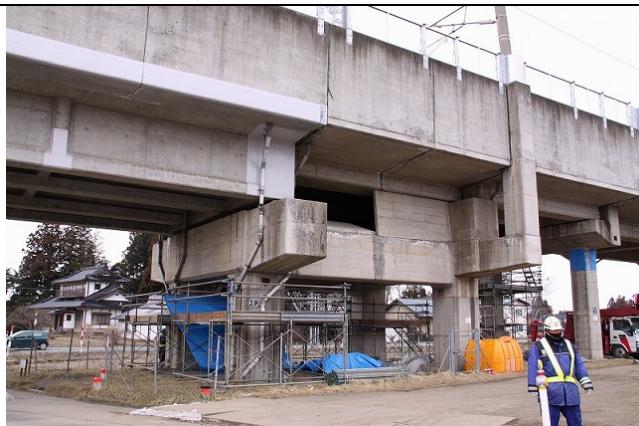
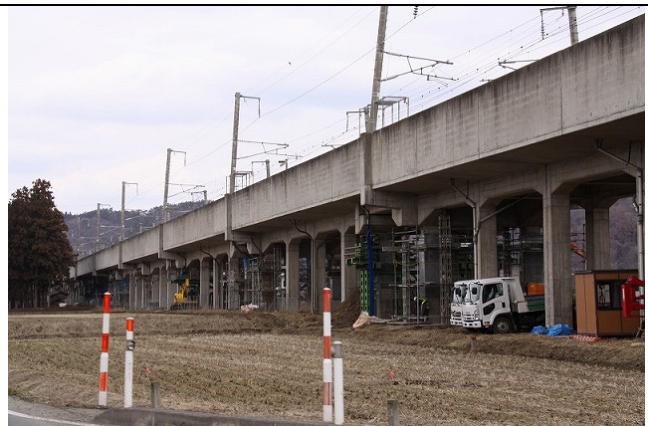
送電線柱の傾き

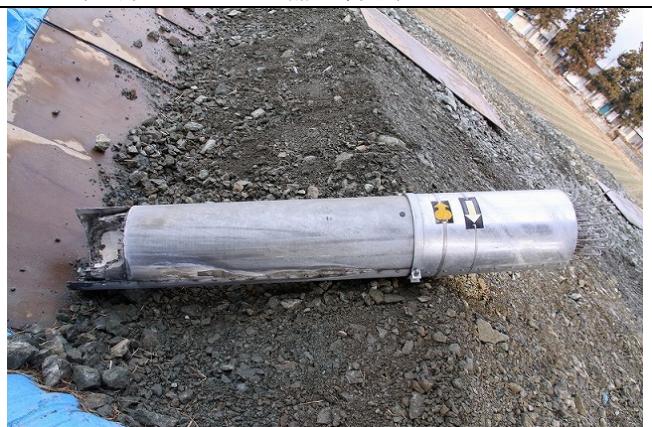
破断した送電線柱

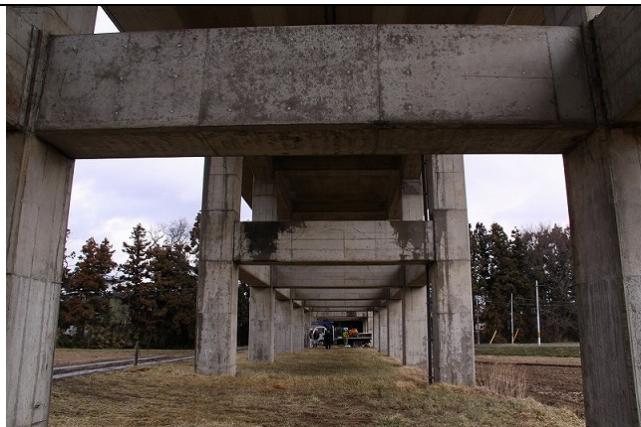
第2谷地 BL

橋軸直交方向中層はり：X状の斜めひび割れ
手前R3では斜めひび割れは確認できないが、奥R2ではX状の斜めひび割れが生じていた。

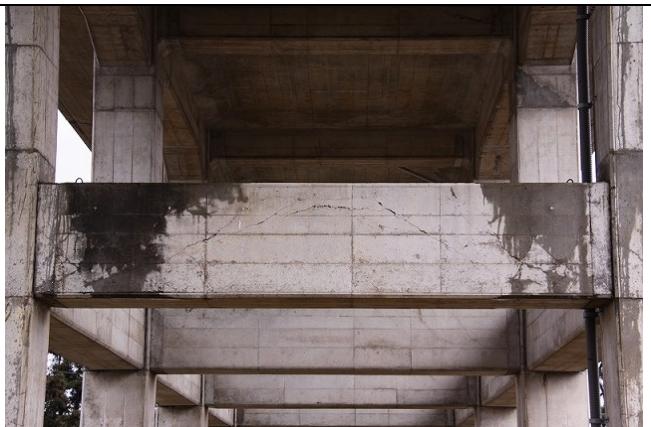
第2谷地 BL

R2 橋軸直交方向中層はり：X状の斜めひび割れ

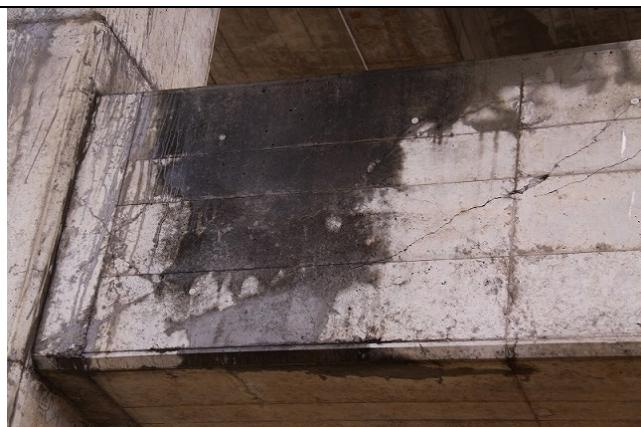
第2谷地 BL

R2 橋軸直交方向中層はり：X状の斜めひび割れ

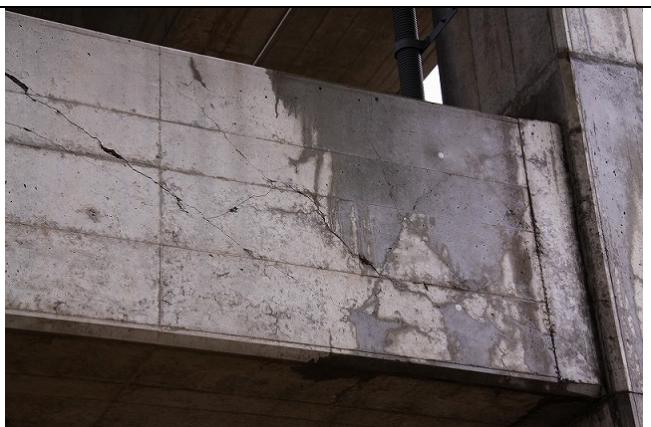
第2谷地 BL

R2 橋軸直交方向中層はり：X状の斜めひび割れ

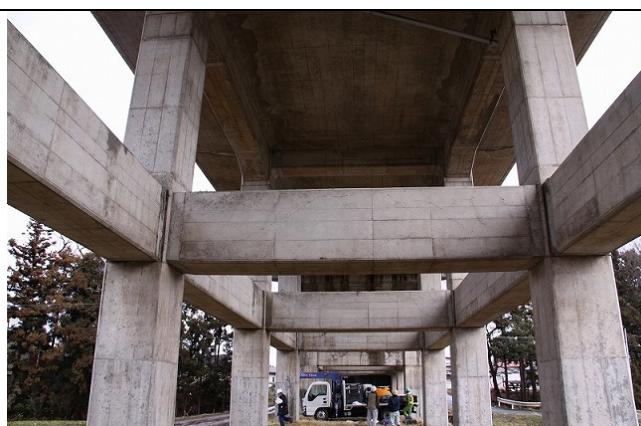
第2谷地 BL

R2 橋軸直交方向中層はり：微細な斜めひび割れ

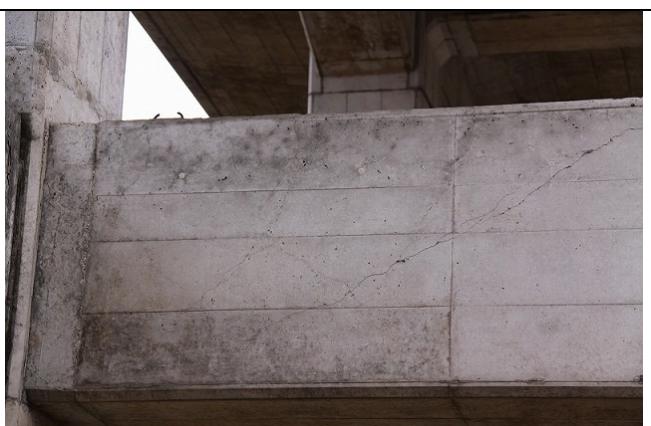
第2谷地 BL

R2 橋軸直交方向中層はり：微細な斜めひび割れ

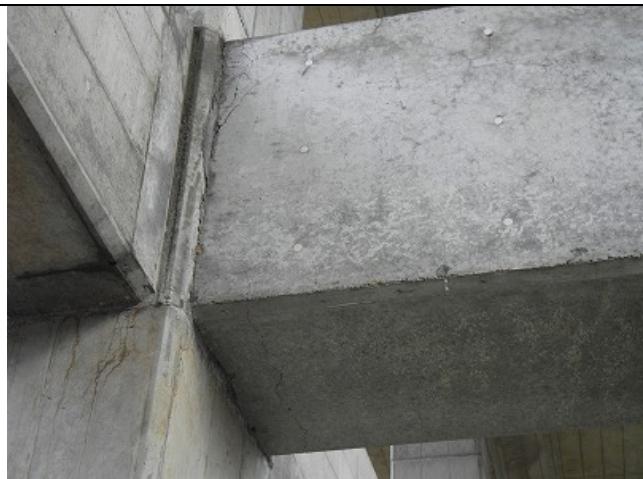
第2谷地 BL

R1 橋軸直交方向中層はりと柱の接合部:曲げひび割れ

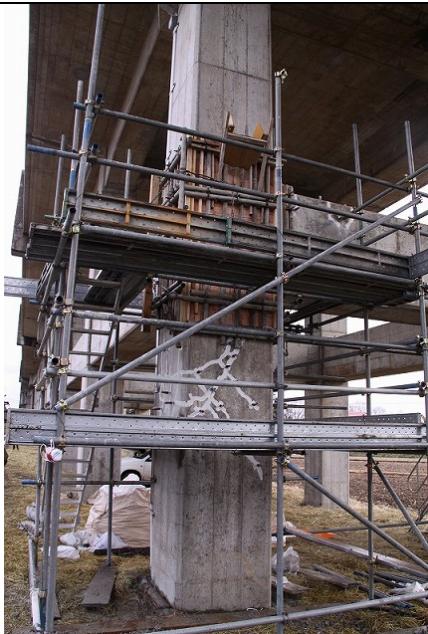
第2谷地 BL

R3 終点側端部の柱: 損傷あり (補修済み)
接合部: ひび割れ注入後、断面修復による補修。
下層柱: 樹脂注入済み。

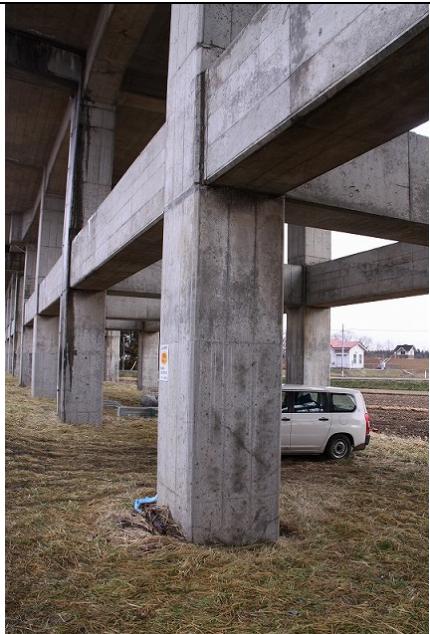
第2谷地 BL

R3 終点側中間部の柱: ひび割れあり
中間部の柱下部の橋軸面に斜めひび割れが発生していた。

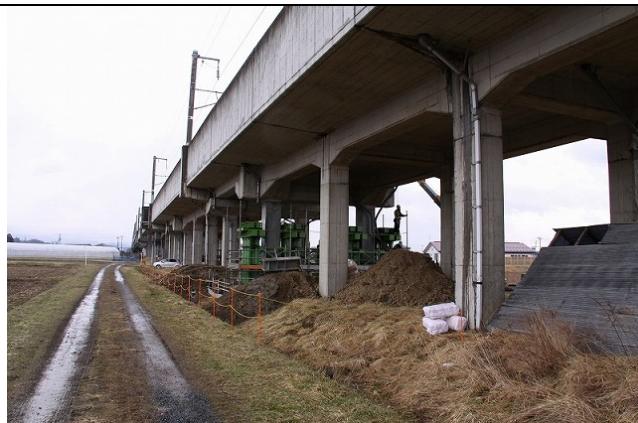
第3愛宕（おだぎ）BL

R7：端部の柱の上部に損傷あり。応急復旧済み。

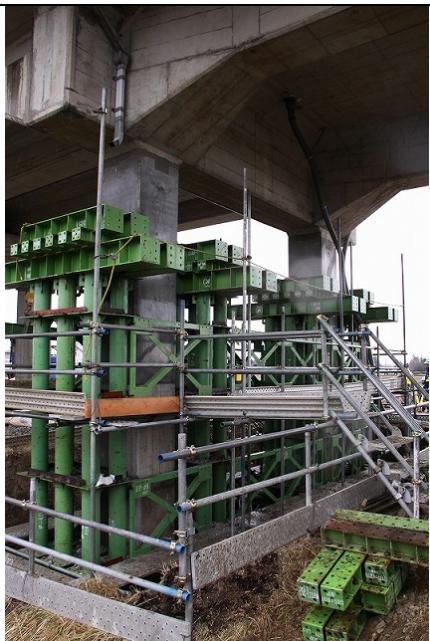
第3愛宕（おだぎ）BL

R7：端部の柱の上部に損傷あり。応急復旧済み。

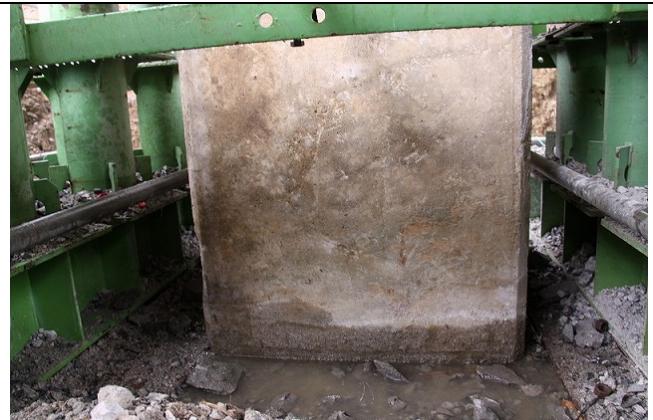
R7：損傷により断面修復した端部の柱の基部
(地表面下1.7m) の様子
軽微な曲げひび割れが生じていた。フーチング上縁
が見えている。

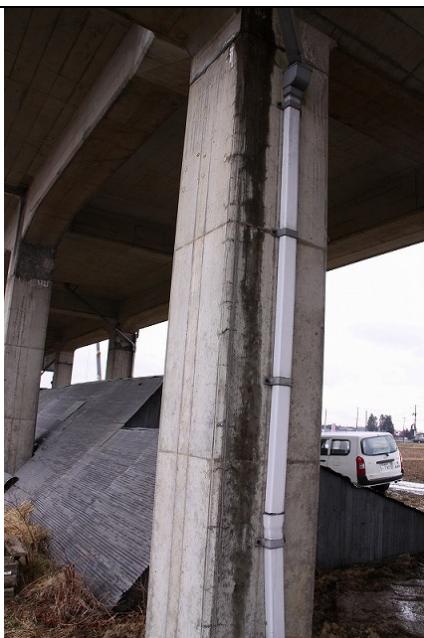
損傷を受けた中間部の柱の橋軸面の様子
ひび割れ幅の小さい斜めひび割れが生じていた。

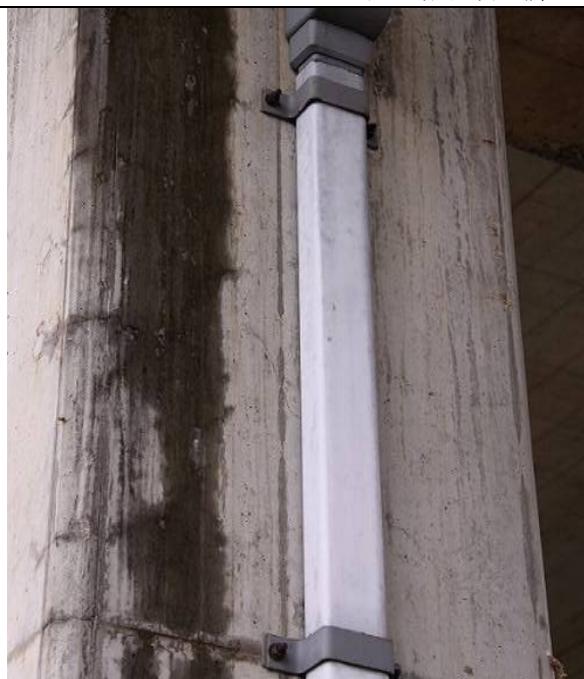
左の写真の拡大図
ひび割れ幅の小さい斜めひび割れが生じていた。

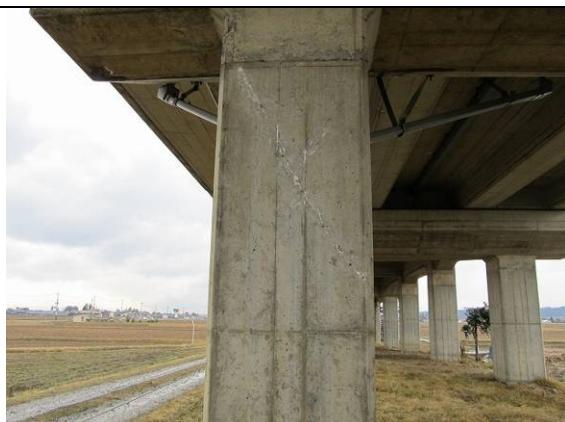
R3：ひび割れ注入跡にひび割れあり

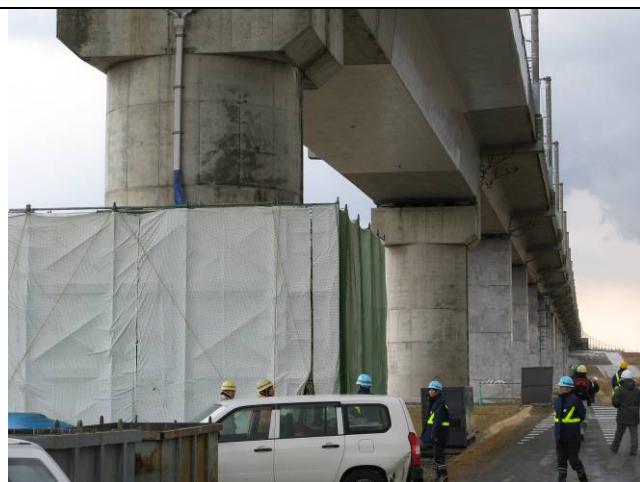
第1北上川B

18P：ひび割れ注入、断面修復による補修
手前の円柱橋脚が18P。奥の円柱橋脚が17P。18Pの段落し部でせん断ひび割れが発生した。応急復旧による補修作業中。

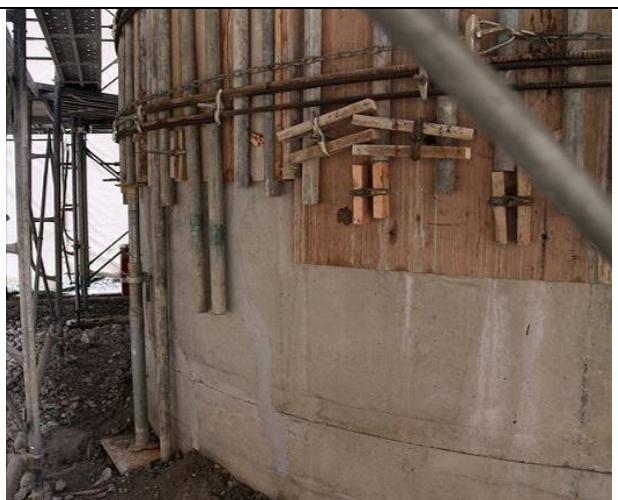
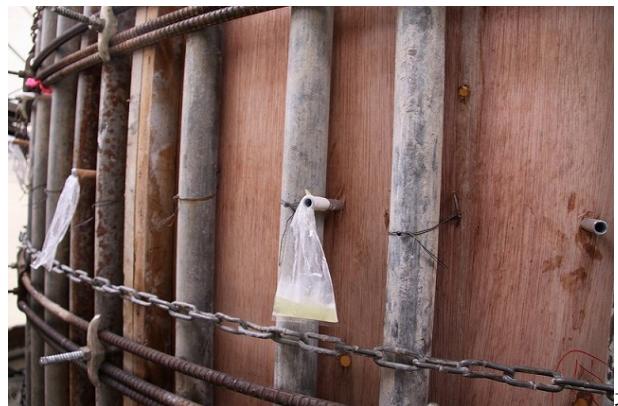
第1北上川B

P18：ひび割れ注入、断面修復による補修
養生シート内部の様子（樹脂注入後、無収縮モルタルによる断面修復を行っている状況）

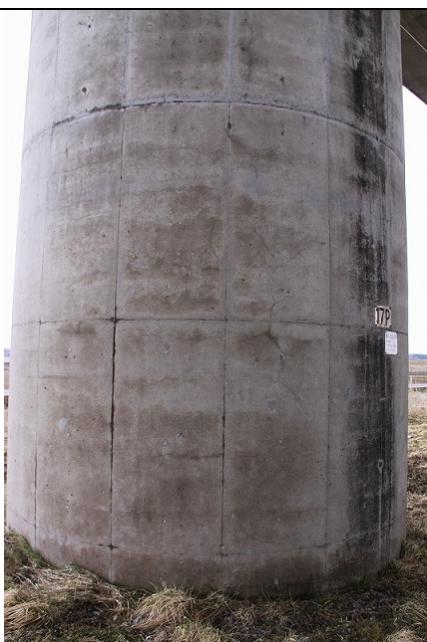
第1北上川B

17P：段落し位置での軽微なひび割れ

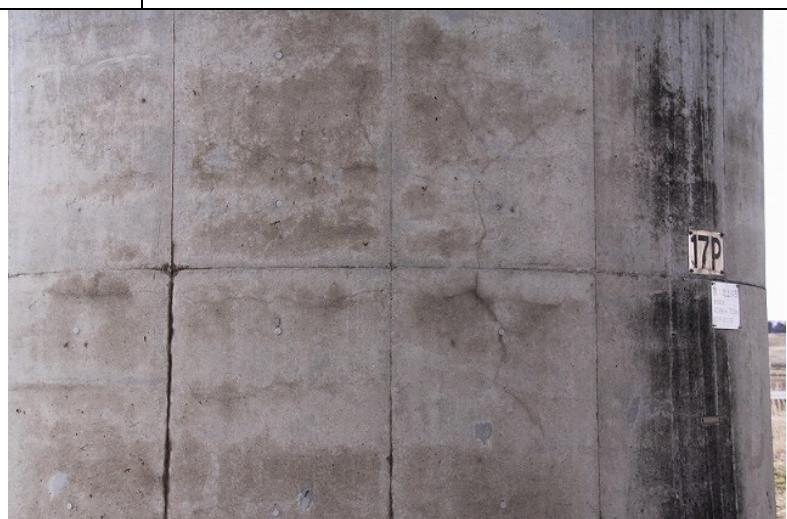
第1北上川B
17P：軽微なひび割れ（左の写真的拡大図）

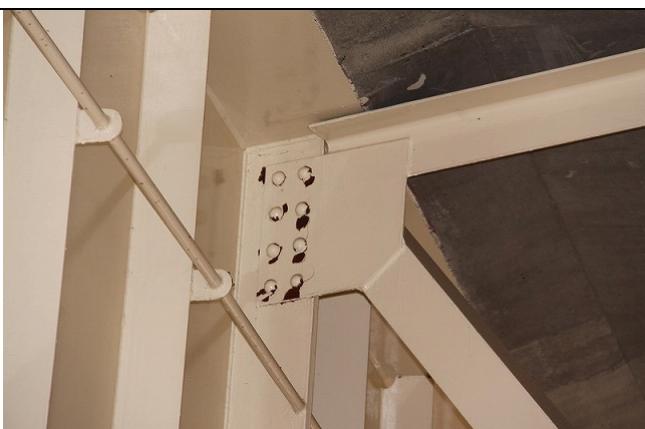
東北自動車道 豊沢川橋
橋脚支点上のがセットプレートの塗膜が一部剥離
(軽微、支点上箇所のみ剥離、その他の箇所では剥離していない)

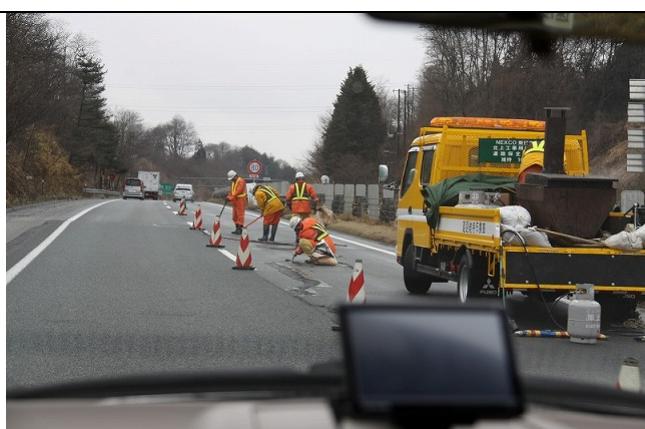
高速道路舗装の亀裂（軽微）

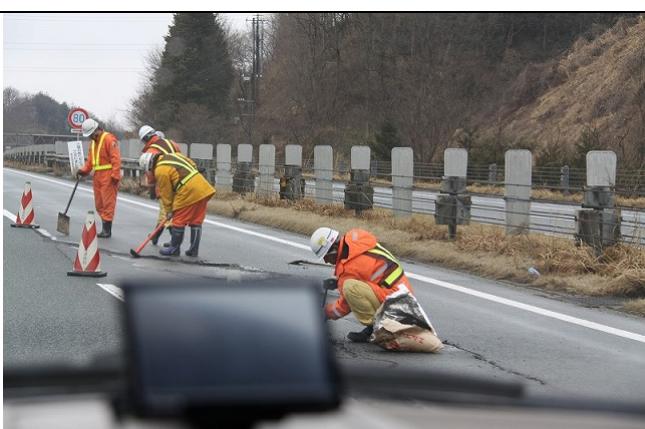
高速道路舗装の亀裂（軽微）
