## 画像解析を用いたASR コンクリートの破壊進展領域の測定

## コンクリートに作用するプレストレスの推定

## UFCはりの収縮特性と せん断耐力に関する研究

## 鉄筋腐食したRCはりの耐荷性能

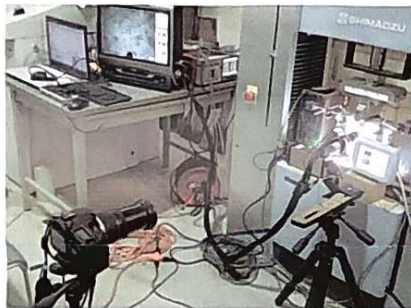
画像解析の一例

ASRとは、コンクリートの劣化現象の一つであり、コンクリートに有害な膨張やひび割れを生じさせます。また、コンクリートのひび割れ先端の周辺には、目視できないような微細なひび割れが生じた領域（破壊進展領域）が存在します。荷重を加えてひび割れを生じさせた試験体を対象として画像解析を行い、破壊進展領域を測定することを試みています。

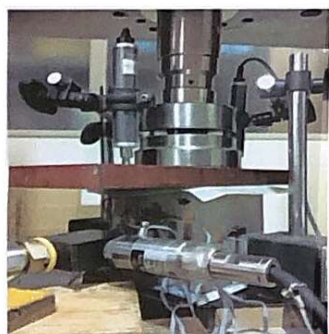
载荷試験の様子

劣化したPC構造物ではプレストレスの再導入を行う場合があります。その際、残存プレストレス力を適切に把握していなければ、過度なプレストレスを導入してしまい、その結果、構造物が座屈することがあります。そこで、プレストレス力を定量的に、精度良く推定するために、新たに開発した加力装置（ジャッキ）と円孔周辺の応力集中を利用した推定方法を提案しました。測定精度を実験・解析の両面から検証するため、中央に円孔を設けたコンクリート供試体を対象とした载荷試験を実施します。

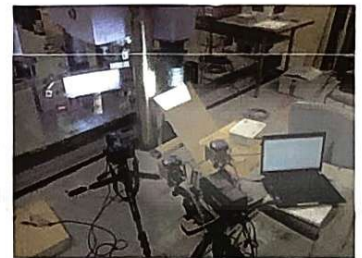
### UFCはりの载荷試験の様子

一部の試験体で非常にぜい性的な破壊を示すため、高速度カメラ (4000fps, 130万画素) を用いてひび割れの進展を観察します。

UFCはりのせん断破壊の特性を把握するため、特に、鋼繊維混入率・収縮量がはりのせん断耐力に及ぼす影響を調べています。また、現状の設計ではUFCはりに使用していないせん断補強鉄筋を短繊維と併用することを試みています。

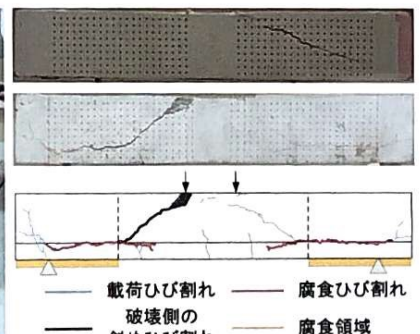
鉄筋腐食したRCはりの耐荷性能試験の様子

鉄筋コンクリート (RC) 構造物では、海からの塩分飛来や凍結防止剤の影響で内部の鉄筋が錆びて腐食劣化する場合があります。劣化したことを含めて構造物の性能を評価する必要があります。鉄筋腐食が生じるとコンクリートにひび割れが発生するなどの劣化現象が生じ、この腐食ひび割れは構造物の耐荷性能に重大な影響を与えます。そこで、RCはりを対象とした载荷試験を実施し、耐荷性能を検証しています。
