## Campagne ESSRES – Tests magnétométriques – 19-26 juillet 2008

### Bref compte rendu

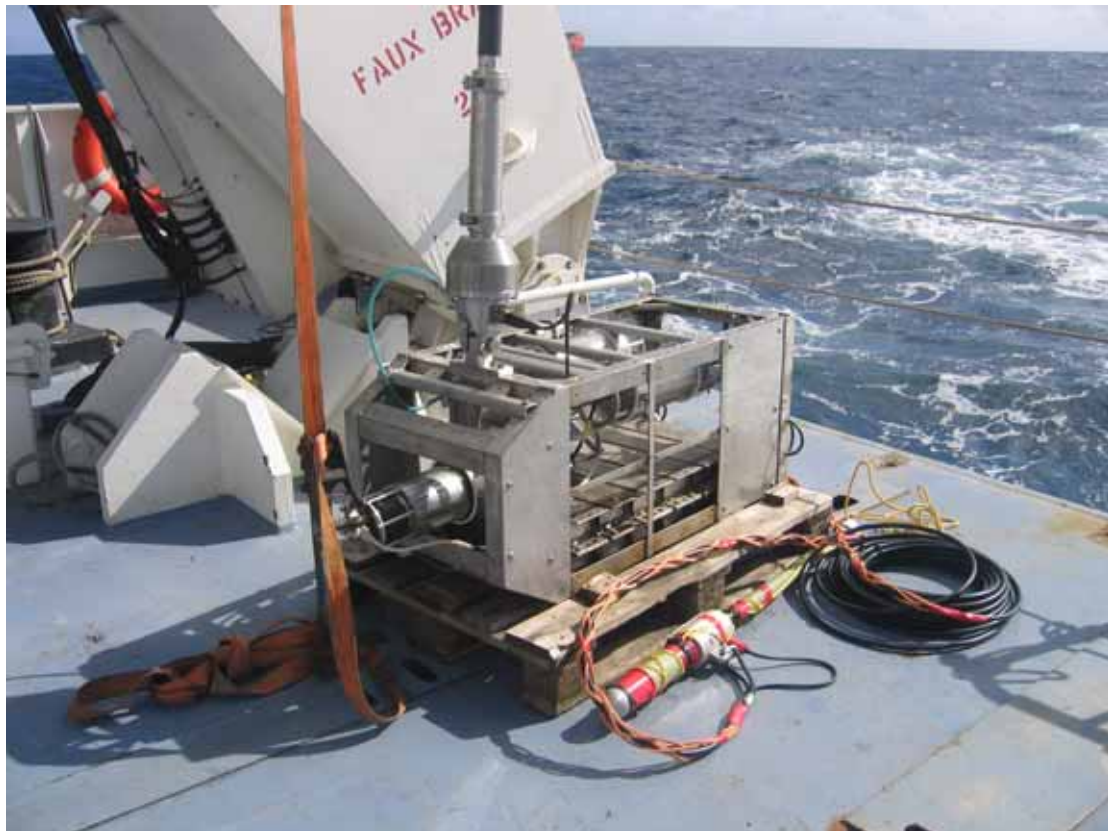
Figure 1 : Le magnétomètre deep two est constitué (1) d'un lest instrumenté, au fond, sur lequel sont fixés des lingots de plomb fondus dans des containers inox fermés (~600 kg), un profondimètre, deux caissons d'acquisition et de transmission, une balise de positionnement BUC Posidonia, et l'émerillon du câble SAR et son surpresseur, et (2) d'un poisson, devant, tracté 30 m derrière ce lest, qui contient le capteur (magnétomètre vectoriel fluxgate APS)

Durant ces essais, deux instruments sont testés. Le magnétomètre deep tow (Figure 1) est un instrument mobile appartenant à l'Institut de Physique du Globe de Paris (IPGP). Il est constitué d'un poisson contenant le capteur, un magnétomètre fluxgate APS 1540, et d'un lest instrumenté d'environ 600 kg, sur lequel sont installés un profondimètre (capteur de pression de type Keller), une enceinte d'acquisition (processeur CuBloc), une enceinte de transmission (FSK), une balise acoustique BUC Posidonia (prêtée par le bord). Ce lest est raccordé au câble du SAR par un émerillon, dont le surpresseur est installé sur le lest. Ces derniers éléments sont fournis par GENAVIR Toulon. L'ensemble peut plonger à des profondeurs de 6000 m.

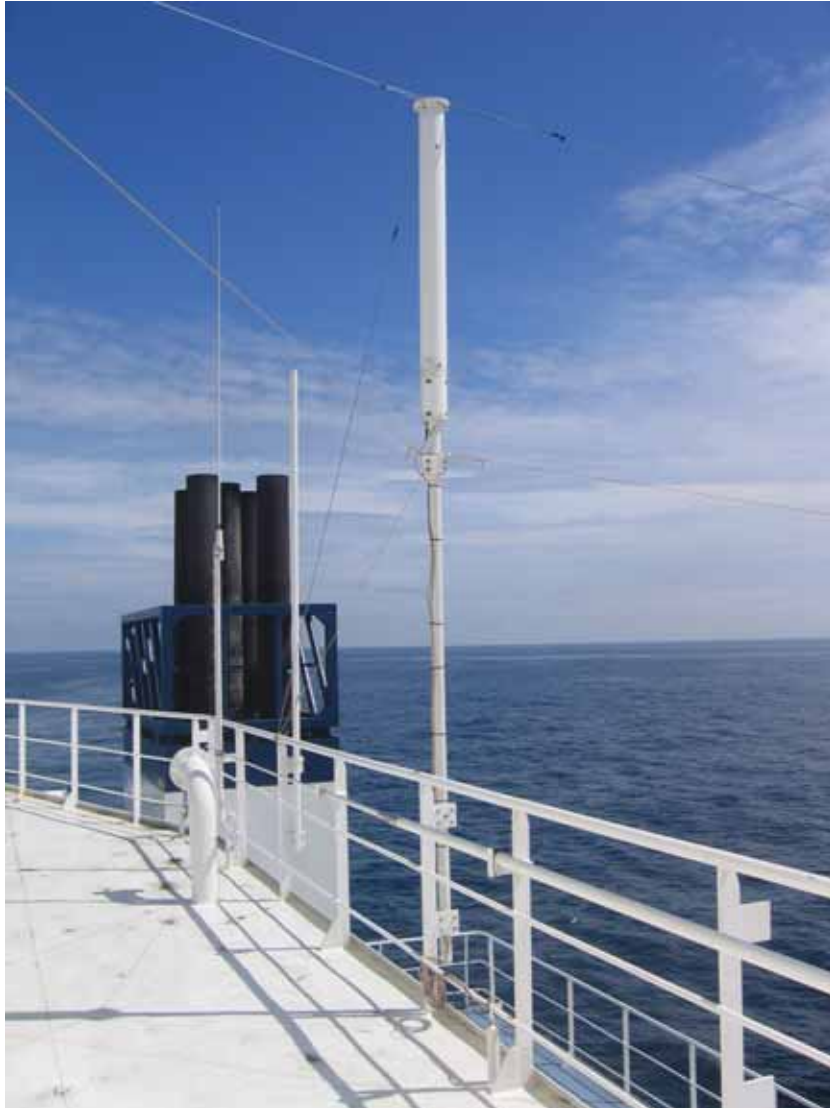
Figure 2 : Capteur du magnétomètre vectoriel de bord, sur le pont supérieur du navire.

Le magnétomètre vectoriel de bord est un capteur fluxgate de type Bartington, intégré par Ixsea, et installé à poste sur le Pourquoi pas ? (Figure 2). Le champ mesuré par ce capteur est affecté par l'effet magnétique du navire, que l'on peut estimer et soustraire en effectuant des boucles de calibration, dites « figures huit » et en traitant les données à l'aide des coefficients déduits de ces figures. Ce traitement requiert la connaissance de l'attitude du navire, afin de replacer dans un repère géographique les données acquises dans le système de coordonnées du navire. Les données magnétiques vectorielles de bord n'égalent pas la qualité des données du magnétomètre scalaire tracté (à proton, à vapeur de césium ou à effet Overhauser). A l'inverse de ces dernières, elles ne sont pas absolues, dans la mesure où un résidu d'effet magnétique du navire à des longueurs d'onde plus grandes que celle des anomalies couramment étudiées peut subsister. Elles sont cependant utiles pour estimer rapidement le caractère bi ou tridimensionnelle des sources aimantées à l'origine des anomalies observées, et en cas de bidirectionnalité pour déterminer la direction de cette source. La position de l'instrument doit être validée et ce dernier doit être installé définitivement lors de prochains travaux. Une procédure de traitement standard doit être proposée à IFREMER, pour pouvoir directement visualiser les données et en évaluer la qualité à bord. Un outil de traitement plus élaboré pourrait par la suite être intégré dans Caraibes.

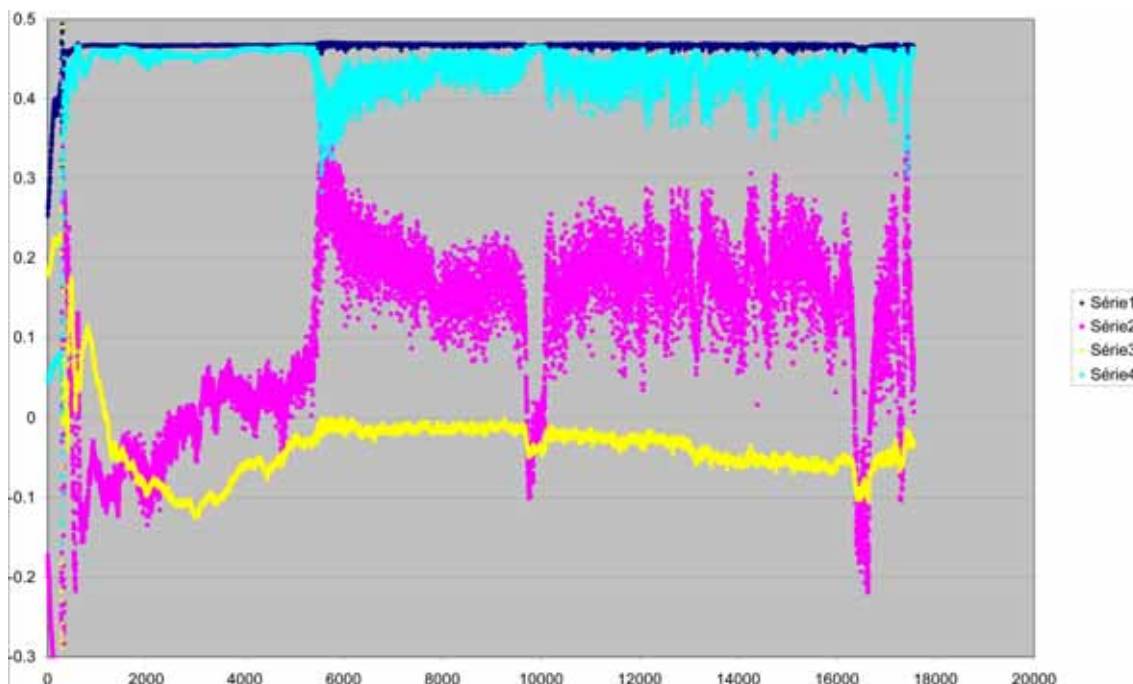
Figure 3 : Exemple de données magnétique brutes collectées avec cet instrument lors des six premières heures de la plongée n°3. Les composantes X ( $\parallel$  à la direction d'allongement du poisson), Y ( $\perp$  à la direction d'allongement du poisson, dans le plan horizontal) et Z ( $\perp$  à la direction d'allongement du poisson, dans le plan vertical) sont représentées en magenta, jaune et cyan, respectivement. Le champ total est représenté en bleu foncé. Les axes sont marqués en numéro d'échantillon en abscisse et en Gauss (= 100 000 nT) en ordonnée. Pour mémoire, le champ total dans cette région avoisine 47 000 nT. Les oscillations du poisson dans le plan longitudinal du poisson (i.e. perpendiculaire à l'axe Y) génèrent les variations de X et Z observées.

La qualité des données acquises est assez bonne (Figure 3). Le capteur, un magnétomètre vectoriel fluxgate, permet l'acquisition de trois composantes qui ne sont pas orientées donc doivent être sommées vectoriellement pour donner une valeur du champ total. Les variations importantes de ces composantes montrent que le système n'est pas très stable, avec des oscillations longitudinales du poisson qui reflètent probablement un déplacement par à-coups du lest, qui se cabre et offre une plus grande résistance au déplacement.
