新潟県中越地震の火災被害に関する調査研究

A Study of Damage Cause by Fire

Following The Mid Niigata prefecture Earthquake in 2004

概要：新潟県中越地震時に発生した火災について調査を行い、過去の地震火災との比較考察を行った。その結果、出火機構の傾向としては、1995年兵庫県南部地震等の近年発生した地震火災とは異なり、地震以前に暖房器具等の熱源があり、地震によって熱源と着火物が接触するという従来型の地震火災が多く発生していたことが明らかとなった。これは、兵庫県南部地震の教訓に基づく通電火災防止対策が出火件数の抑制につながったものと考えられる。また、周辺住民を含む人々の早期発見・通報や初期消火、水利、気象条件、低い建物密度等が延焼拡大の抑制につながっている。

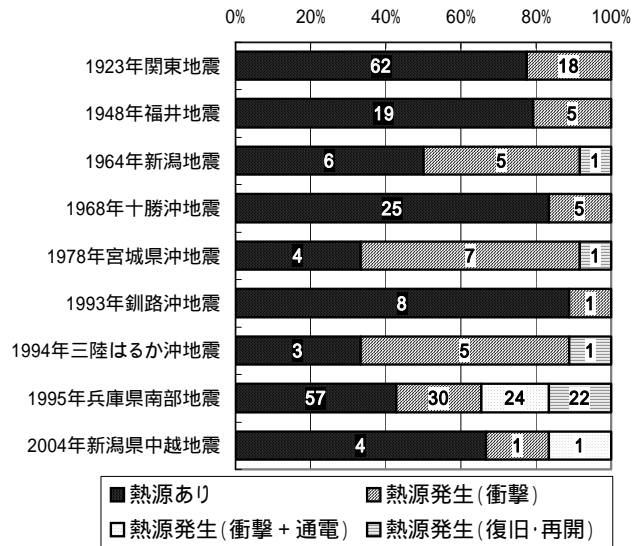
図1 各地震火災の熱源発生要因(不明を除く)

次に、過去の主な地震火災と新潟県中越地震時の火災について熱源発生要因タイプ・接触要因タイプを分類した図を図1・図2に示す(出火原因不明やその他の事例は除く)。新潟県中越地震で発生した火災は、『地震以前に暖房器具等の熱源があり、地震によって熱源と着火物が接触する』という従来型の地震火災の出火機構(例えば1993年釧路沖地震や1968年十勝沖地震⁶⁾)に類似しており、通電火災が多い近年の地震火災(例えば1995年兵庫県南部地震や1994年三陸はるか沖地震⁶⁾)とは発生パターンが異なっていたと言える。

新潟県中越地震の熱源発生要因は、地震前に熱源が存在していた「熱源あり」タイプが4件、地震の衝撃で熱源が発生した「熱源発生(衝撃)」タイプ1件、地震の衝撃やその後の通電により熱源が発生した「熱源発生(衝撃+通電)」タイプ1件、不明3件である。一方、着火物との接触要因は、「地震により接触」タイプが8件、不明1件で、「地震後の活動で接触」「常に接触」は該当なしである。

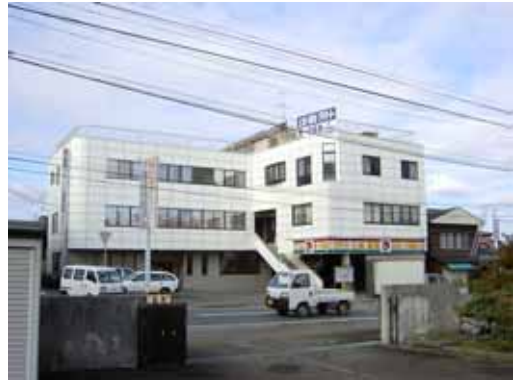
図3 事務所併用住宅の3階住宅部分
（十日町春日町1丁目、事例No.9）

畳の上に板を敷いて設置された電気蓄熱型暖房機（幅1300mm×高さ650mm×奥行240mm、重量約300kg、ドイツ製、平成4年2月設置）が地震により転倒し、電力が地震翌日の午前2時半に復旧してから、午前6時頃、屋外の分電盤を切るまでの間、蓄熱されて畳に熱が伝わって燃えたものと推定（小火、0.6㎡焼損）される。居住者は地震発生後、車中で一夜を過ごしており、翌日部屋を片づけている最中に煙が出てきたので水道水で消火しようとしたが消せず、また、暖房機は重くて起こすことができず、正午頃に消防へ通報している。

東北電力によれば、この蓄熱式暖房機は、夜間電力を利用するため経済的にも熱効率的にも非常に良いとされており、現在、新築住宅の約15%に設置されているという。200Vの夜間電力で午後11時から翌朝6時まで蓄熱し（レンガの温度は数百度になる）、100Vのファンで送風する仕組みになっている。なお、類似機器パンフレットには、地震等による転倒防止のため、転倒防止金具の取付け、および取付部分の壁の下地補強を要する旨が記されている。今後、同種の暖房器具の販売に際し、地震対策を考慮した設置方法を徹底させるとともに、各家庭の電気ブレーカーをオフにすることや、安全確認を行った上での電力復旧が重要と考えられる。

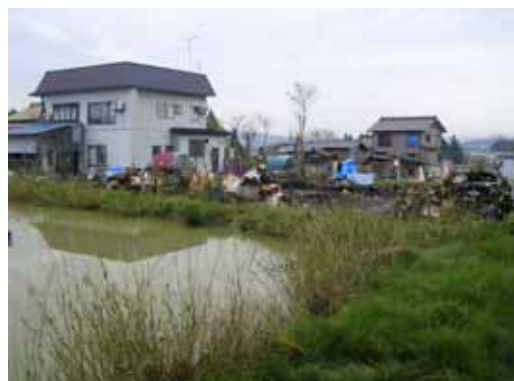
図5 池と全焼した物置（右中央、事例No.7）

物置1棟が全焼した事例No.7（木造2階建、延床面積104.3㎡）では、断水で消火栓が使えず、付近住民と地元集落の消防団が池の水をポンプで汲んで消火している（図5参照）。

2棟以上焼損した集団火災が2件であり、大部分の事例は小規模の被害にとどまっている。延焼せず小規模の被害にとどまった理由としては、居住者や周辺住民が火災を早期に見出し、消防署・消防団に連絡するとともに消火活動を行ったこと、消火活動を行う際には水道水や養殖用池の水（表1:No.7）などが利用できたことが挙げられる。

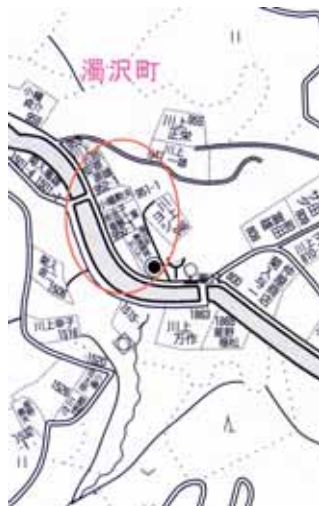
図6 延焼範囲（事例No.4）

言える。住宅等6棟が延焼した事例No.4（集落センターなど全焼）では、土砂崩れのため消防車が現場に近づけず、消防隊員は、2km手前から徒歩で近づき可搬式ポンプで消火を行っている（図6、7参照）。また、住宅2棟が延焼した事例No.8は、地元集落の消防団が出動したものの、地震による停電でポンプが作動しなかったため簡易水道に接続されていた消火栓から水が出ず放任火災状態となり、4.6m離れた隣家に延焼した。

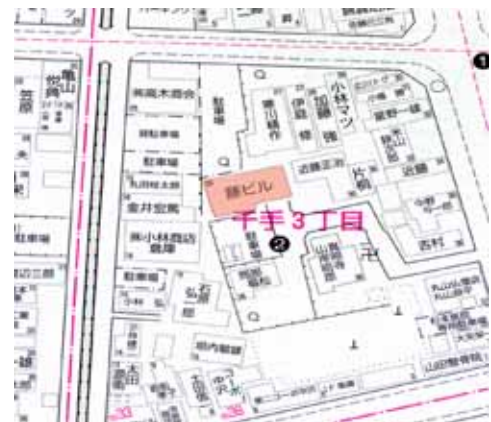
図8 出火した共同住宅の位置（事例No.5）

火災による負傷者は、No.5の共同住宅火災で発生した4名のみである。この火災では、地震でブロックの壁やガス配管（マイコンメーター手前の一次配管）が破損しガスが漏れ、何らかの火源に着火して爆発した。爆発により周辺10数棟でガラス等破損し、負傷者が4名発生、建物が半焼している（図8～10参照）。住民は爆発前にガス漏れに気づいて、建物前の広場へ避難し、ガスの弁を操作してガスを遮断することを試みているが、配管が老朽化していたため弁を閉鎖できなかった。一部の住民が建物に出入りしている最中に爆発が生じている。
