神戸大学 学生会員 ○星野 翔太郎
 神戸大学 正会員 三木 朋広

ASR が生じると、コンクリート中のアルカリ成分と骨材中の鉱物との化学反応により、ゲルが形成される。このゲルの吸水膨張により、コンクリートに有害な微細ひび割れが発生することがある。ASR によって生じる微細なひび割れが拡大し、最終的には破壊に至るため、本研究では、ASR によって生じたひび割れが骨材の影響によってコンクリート内部でどのように生じ、また外荷重によってどのように進展していくかを確認するために、内部ひび割れの観察、ならびに圧縮荷重試験を行った。まず、内部ひび割れ観察の結果を元に、ひび割れの 3 次元可視化を行った。また、圧縮荷重試験では、表面に生じた ASR ひび割れが、外荷重によってどのように進展していくかを確認した。

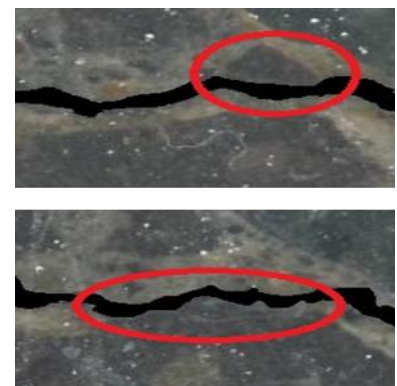
図-2 骨材に沿って生じたひび割れ

図-2 は試験より得られた研磨面の写真である。上の写真はコンクリート表面からの深さ 3.37mm、下の写真は深さ 5.38mm の画像である。骨材周辺のひび割れを観測すると、コンクリート表面からの深さによって、骨材の存在がひび割れ進展に影響していることがわかる。

ASR ひび割れの内部観察より、骨材の位置は ASR ひび割れ進展に影響することがわかった。またひび割れを3次元化することで、直感的にひび割れの3次的形状を理解しやすくなった。圧縮荷試験より、微細ひび割れは、ピーク荷重を迎える前に進展・拡大する。ひび割れ幅の小さいひび割れは、ひび割れ幅が大きい場合よりも早い段階でひび割れ進展・拡大を生じることがわかった。さらに、外荷重によって生じる新たなひび割れ進展も骨材位置に影響して進展していくことがわかった。
