1. はじめに

キーワード RC ディープビーム, RC ショートビーム, せん断強度, 寸法効果

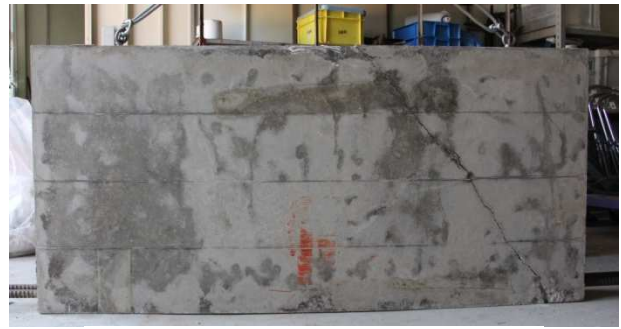
写真-2 破壊後の様子 (N1.0-750)

実験では健全供試体(以下、それぞれ N1.0-300, N1.0-750) を用いた。また、本研究では三木らの研究¹⁾、土木研究所による実験データ²⁾も用いたためこれらの供試体諸元を表-1 に示す。荷重試験では、2000kN 万能器試験機を用いて荷重試験を行った。定着部破壊を防ぐために、供試体端部の引張鉄筋に鋼板を当て、ナットで固定した。また、供試体をデジタルカメラで撮影し、画像解析を行った。写真-1 に N1.0-350 の荷重実験の様子を、写真-2 に N1.0-750 の

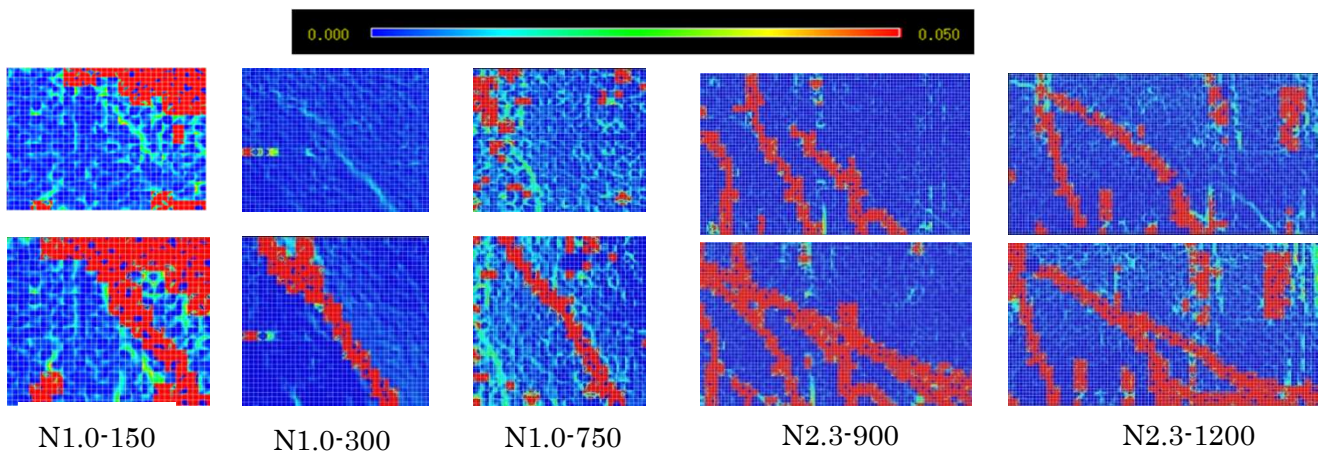
図-3 主ひびき分布

各供試体の画像解析による結果を図-3 に示す。どの供試体も荷重点と支点を結ぶようにひび割れが発生しており、ショートビームでは複数のひび割れが生じた後にそれらを結ぶように大きな斜めひび割れが生じた。ショートビームの方は条件が似ているものの比較であるため似たグラフになったが、ディープビームの方は供試体の使用鉄筋や養生期間等が異なるため荷重変位関係のグラフが異なる形になったと考えられる。図-3 に N1.0-750 の実験時と破壊後の様子を示す。

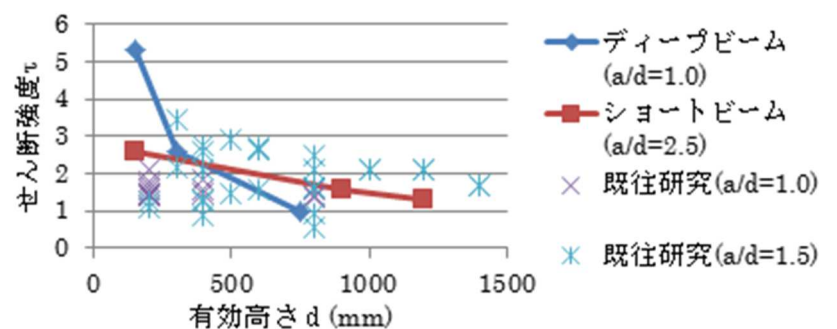
図-4 有効高さとせん断強度の関係

有効高さとせん断強度の関係について図-4 に示す。有効高さとせん断強度には負の相関が見られ、有効高さが大きくなるほどせん断強度が低下する傾向が見られた。本研究でみられたせん断強度の寸法効果について、ディープビームの方がより顕著に強度低下が見られた理由としては、 $D = 750\text{mm}$ の供試体で

は圧縮破壊領域が小さく、斜めひび割れの発生以後のタイドアーチ機構が形成されなかったためと考える。
