ASR 劣化したコンクリートの圧縮破壊挙動に関する実験的研究

神戸大学 学生会員 ○宮川 侑大
神戸大学大学院 正会員 三木 朋広

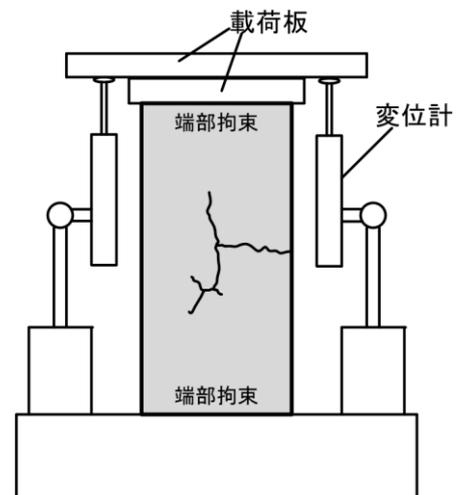
図-1 荷重試験の状況

図-1 に圧縮荷重試験の状況を示す。圧縮試験では 100mm×100mm×200mm の角柱供試体計 9 体を使用した。荷重試験では、変位制御型の 2000kN 万能器試験機を用い、繰返し荷重試験を行った。荷重は以下の 3 つのパターンで実施した。

測定項目は荷重荷重、軸方向の変形、および表面ひずみである。荷重中の供試体端部の水平方向の拘束は、供試体の荷重面と底面にグリースを塗布したテフロンシートを配置することで取り除いた。プレピーク領域での繰返し荷重試験は、荷重 150kN～250kN の間で 100～200 回程度繰返し荷重した。また、コンクリート表面のひずみ分布は、画像解析によって求めた。

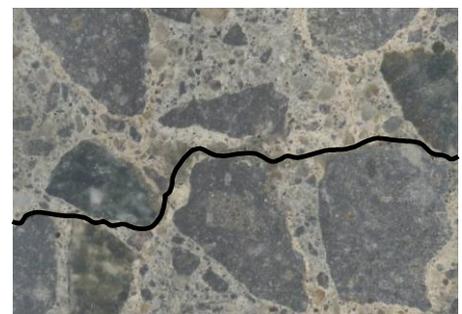
図-2 研磨面の写真

図-2 は研磨面の写真である。研磨面を観測すると、ASR ひび割れは、多くの場合、骨材の周辺に発生し、骨材間を縫うように進展していることがわかる。骨材中にひび割れが貫通している箇所も確認した。

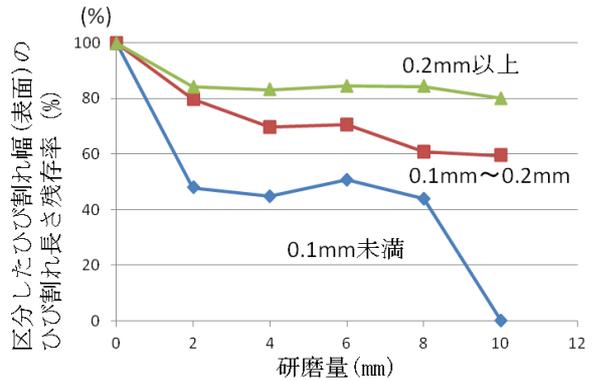
図-3 ひび割れ幅と深さの関係

を計算した。次に、内部の ASR ひび割れを観測し、表面におけるひび割れ幅ごとにひび割れ長さの合計を計算した。図-3 はその結果を表面の長さに対する割合として表したものである。

図-3 より、10mm 研磨したとき、ひび割れ幅 0.1mm 未満のひび割れは観測されないことがわかる。つまり、幅が小さいひび割れは、深さが浅く、コンクリートの表層にのみ生じていることがわかる。また、表面におけるひび割れ幅が大きいほど、研磨後のひび割れの残存率が高く、ひび割れ幅と深さの関係性がある程度認められる。

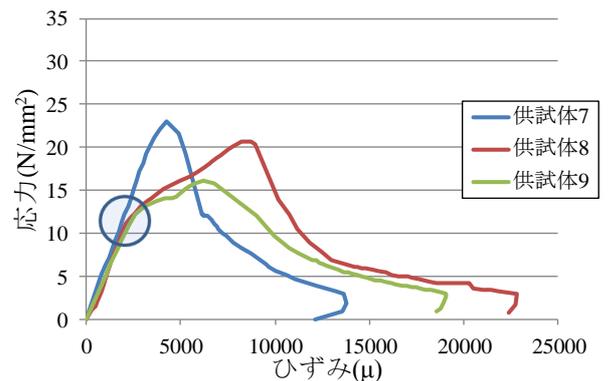
図-4 応力-ひずみ関係（端部拘束無）

図-4 にポストピーク領域での繰返し載荷試験（水平方向の拘束なし）より得られた応力-ひずみ関係を示す。これより、供試体によって最大応力が異なることがわかる。また、応力-ひずみ関係において、剛性が変化する付近（13.3N/mm²）では ASR ひび割れの進展、もしくは新たなひび割れの発生などが確認でき、剛性の変化とひび割れには関係があることがわかった。

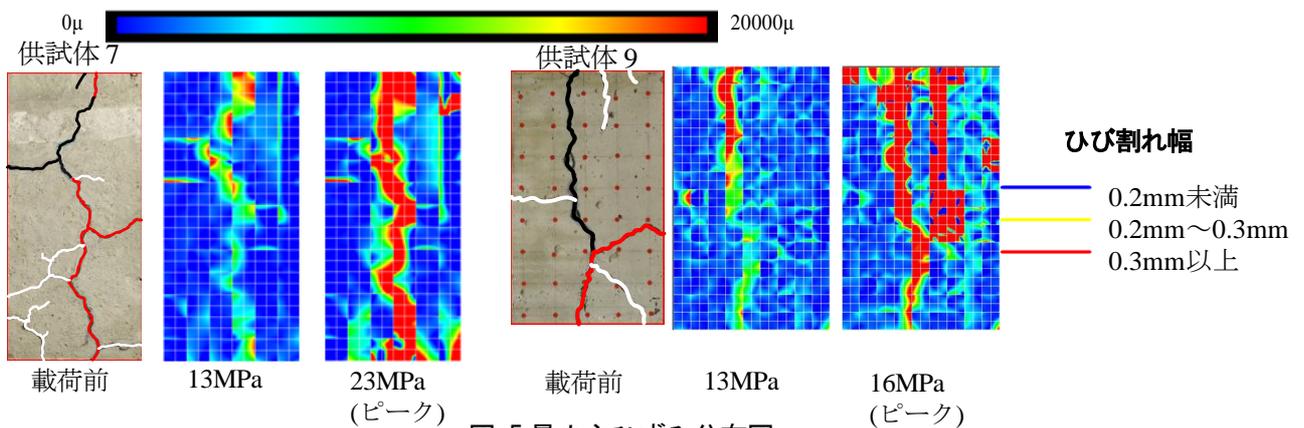
図-5 最小主ひずみ分布図

図-5 は画像解析によって得られた最大主ひずみ分布図である。

図-5 を見ると、荷重が進むにつれて軸方向の ASR ひび割れが開口していることがわかる。

また、供試体 7 と供試体 9 共に 13MPa までは同じようなひずみ分布が確認できる。しかし、供試体 9 はそこからひずみが大きく増加し、供試体 7 より早い段階でピークに達している。このように、ひび割れの開口に違いが生じた要因は、軸方向のひび割れの方向の違いによるものと考えられる。つまり、軸方向の ASR ひび割れの方向が、コンクリートの圧縮強度に影響を与えると考えられる。

次に、最大応力が大きい供試体 7 と、最も小さい供試体 9 について画像解析を行い、最大応力が低下した要因を検討した。
