岩手県内コンクリート構造物被害調査報告書

2011.3.30（第1報）

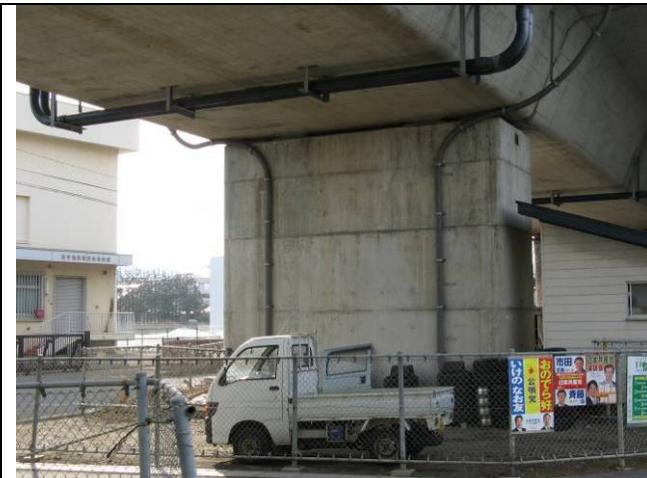
第2西仙北BV
損傷なし

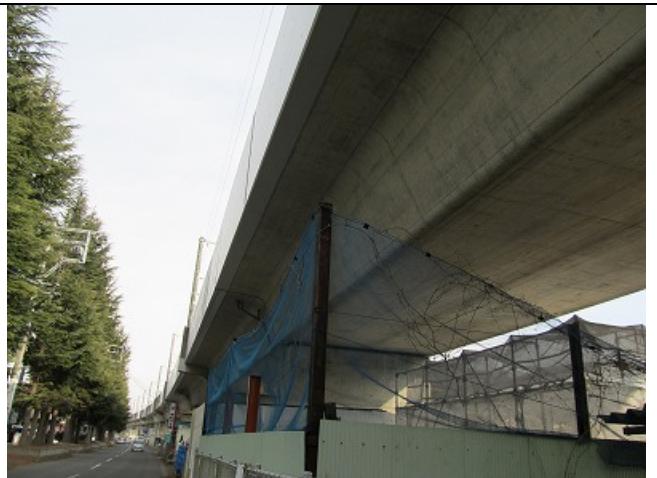
第2西仙北BV
損傷なし

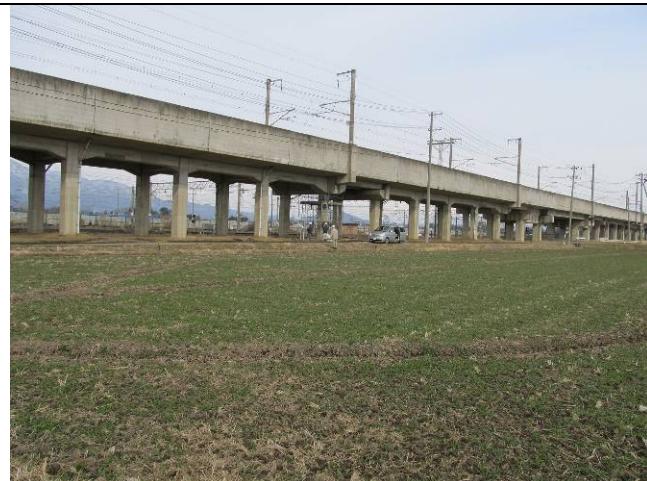
第1赤林BL
R3～：損傷なし

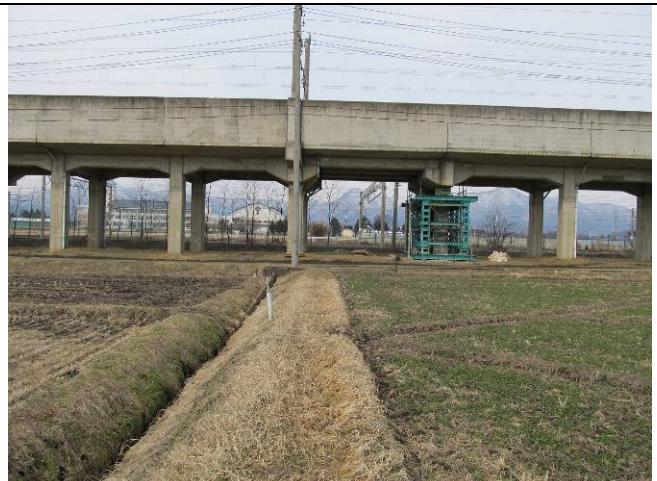
第1赤林BL
R1：損傷なし
R2（左起点側端部の柱）：損傷あり（補修済み）

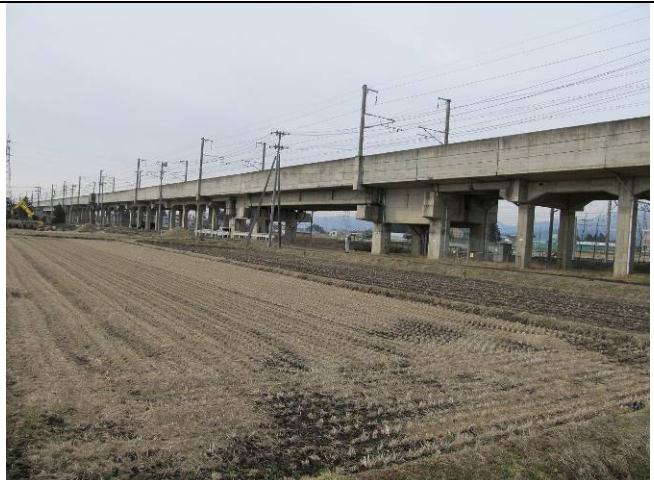
第1赤林 BL
～R1：損傷なし

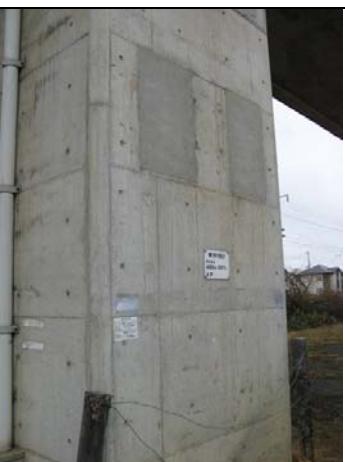
第1矢巾 BL
4P：損傷なし

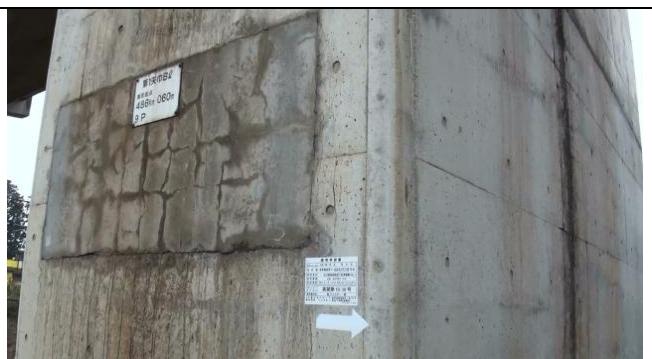
第1矢巾 BL
9P：損傷なし

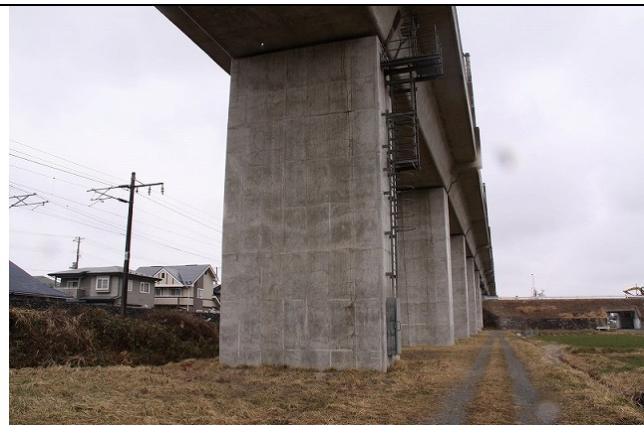
第1南矢巾 BL
12P～：損傷なし
RC巻立て（巻立て部分の部材厚さは不明）による
耐震補強が行われていた。

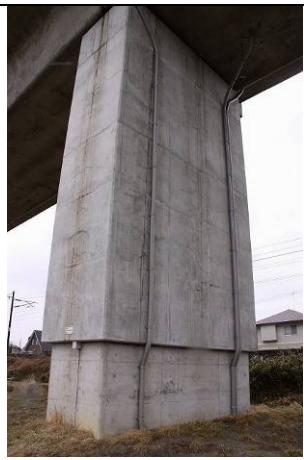
第1南矢巾 BL
8P：損傷なし
20cm 厚の RC 巷立てによる耐震補強が行われてい
た。

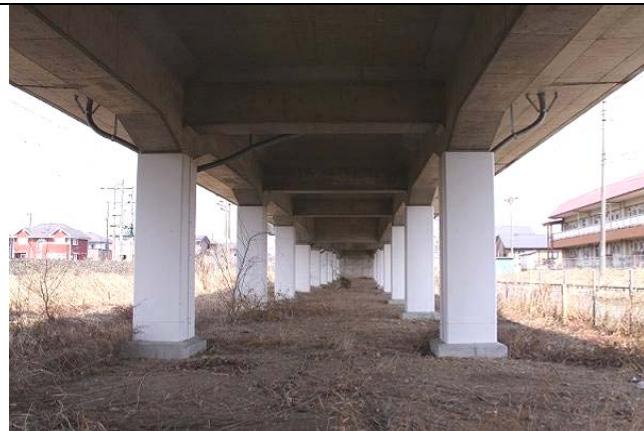
第3日詰BL
R1～R2：損傷なし
鋼板巻立てによる耐震補強が行われていた。

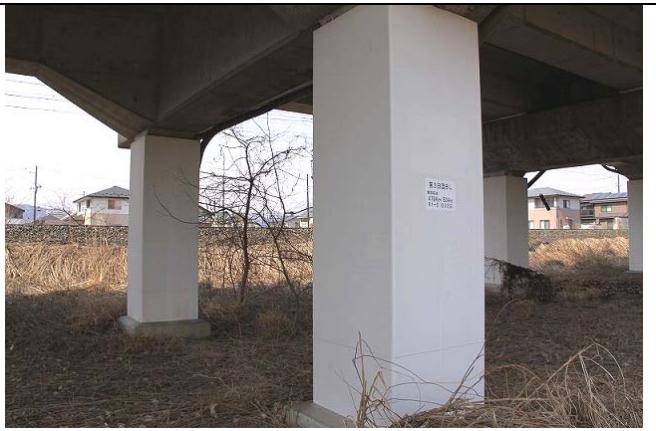
第3日詰BL
R1端部の柱
鋼板巻立てによる耐震補強が行われていた。

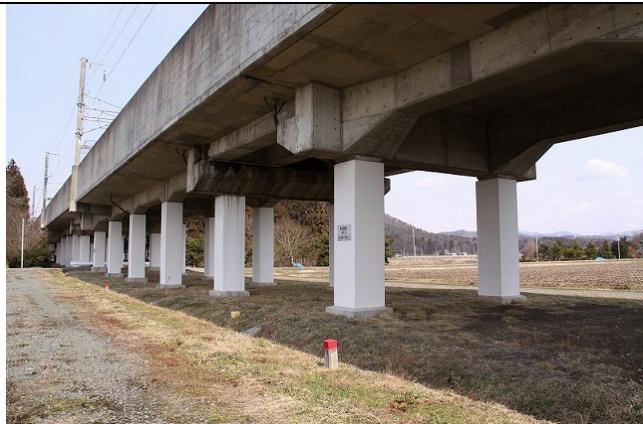
第5猪鼻BL
手前R13、奥R14：主躯体に損傷なし
鋼板巻立てによる耐震補強が行われていた。

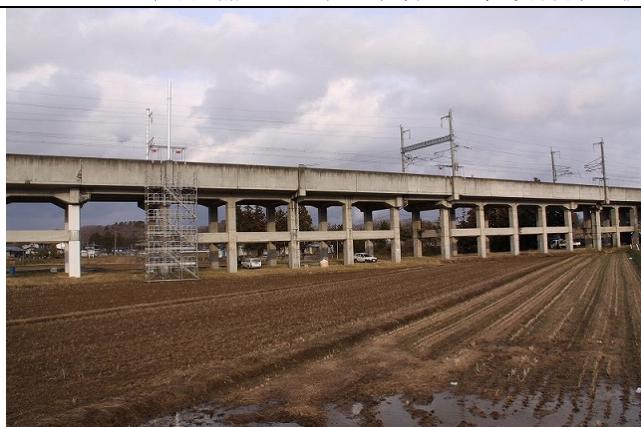
第2谷地 BL
写真左側の足場上部の送電線柱は取替え済み

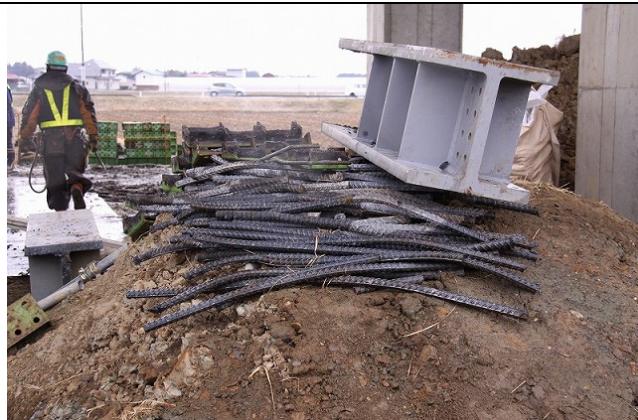
軸方向鉄筋の再配置の際に不要となり
切り出した鉄筋

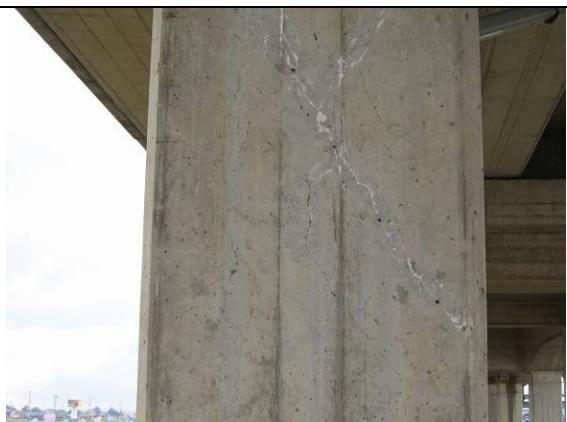
R3：左の写真の拡大図

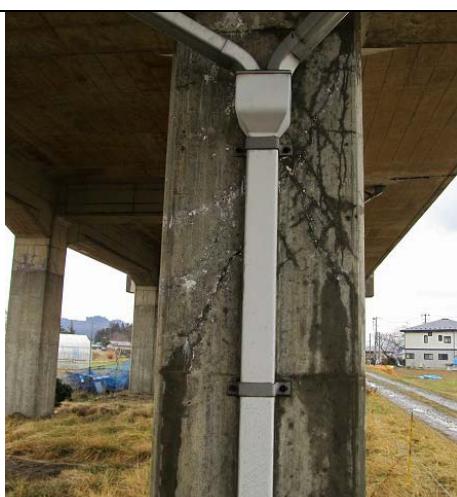
R3：上の写真の背面側

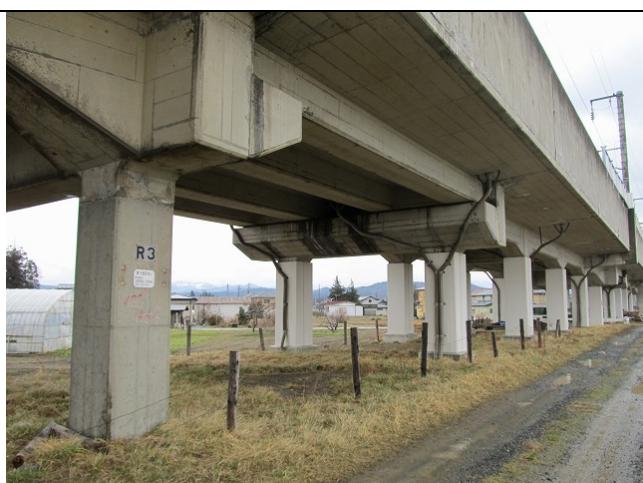
第3 愛宕（おだぎ） BL
R1～R2（損傷後耐震補強あり）：損傷なし

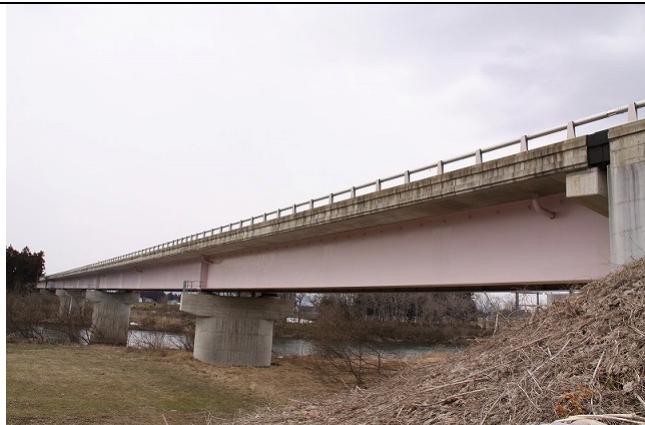
釜石自動車道 北上川橋
2主桁 PRC床版
損傷なし

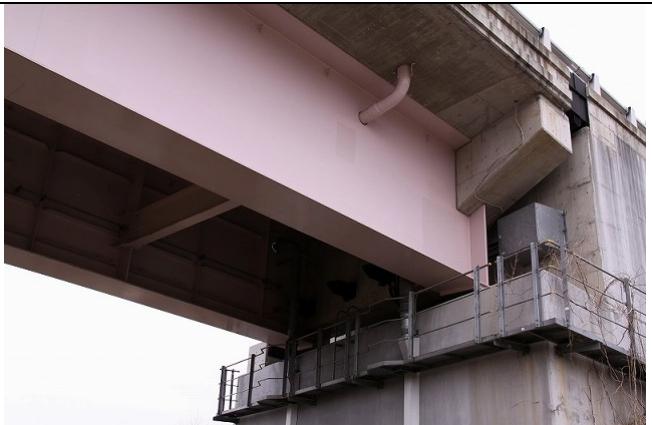
釜石自動車道 北上川橋 主桁端部

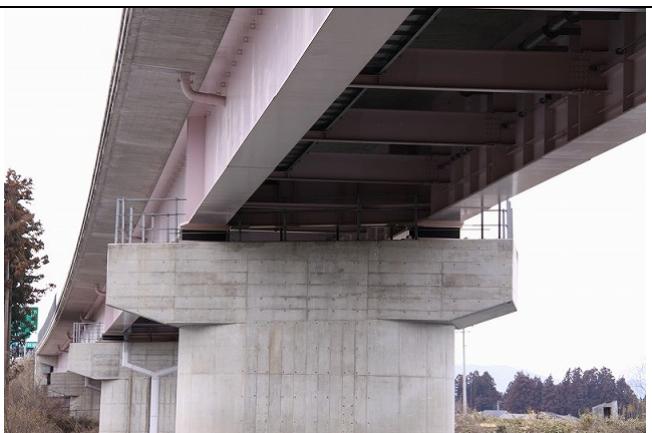
釜石自動車道 北上川橋 橋脚上支承付近

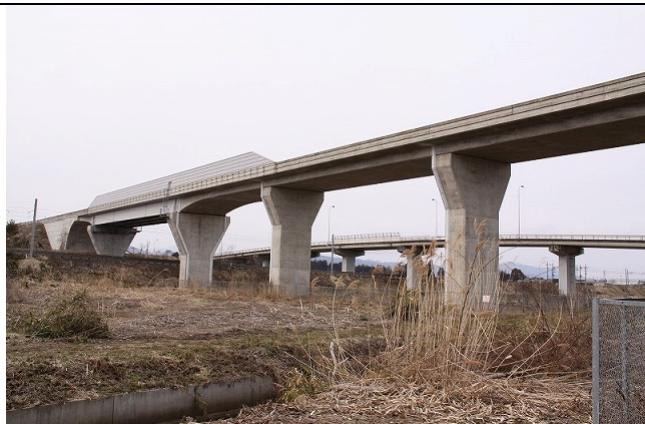
釜石自動車道 宮野目橋
損傷なし

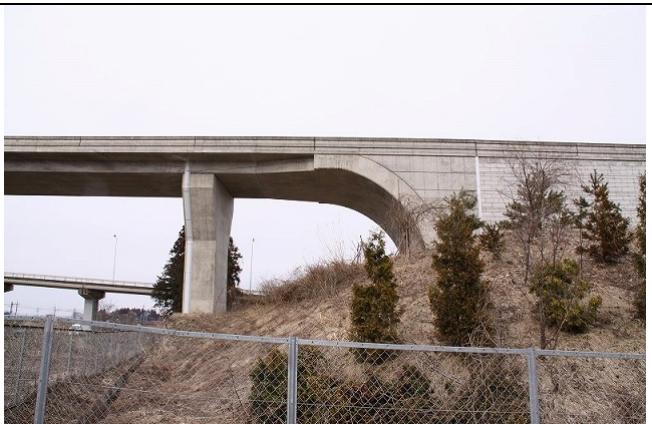
釜石自動車道 宮野目橋
橋桁端部をアバットと一体化した構造。アバット背面には軽量盛土を使用している。

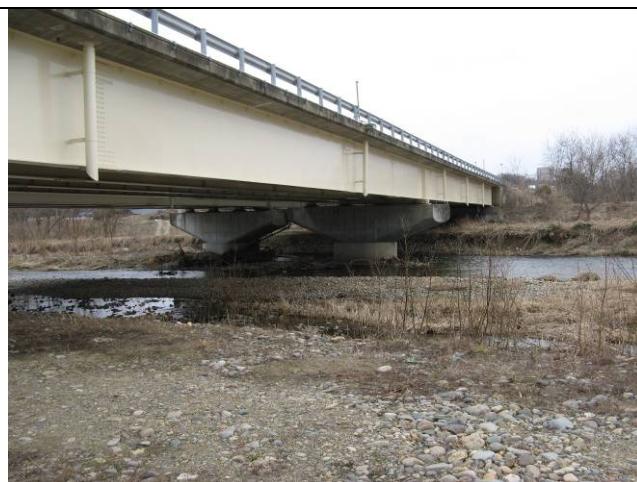
東北自動車道 豊沢川橋
損傷なし

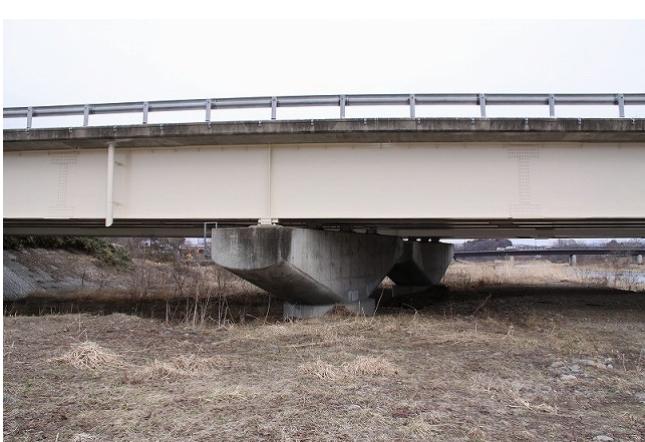
東北自動車道 豊沢川橋
橋軸方向と斜角を有する橋脚

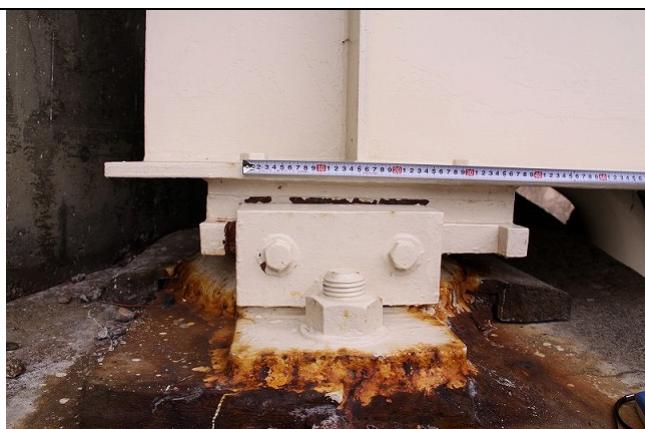
東北自動車道 豊沢川橋
支点が地震動により動いていることがわかる

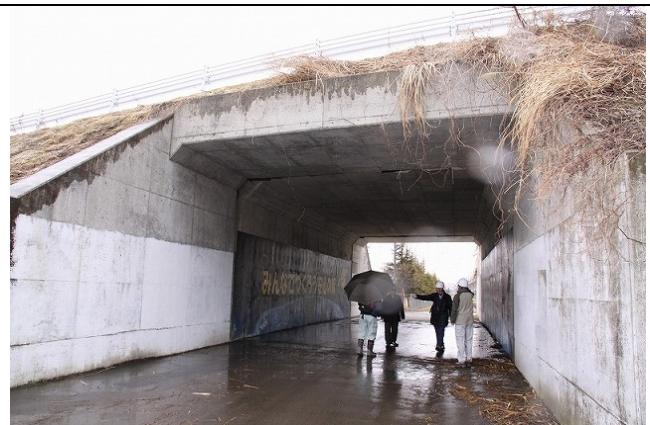
県道 205 号線と交差する農道
カルバート部にずれが生じ、舗装にクラックが生じていた。

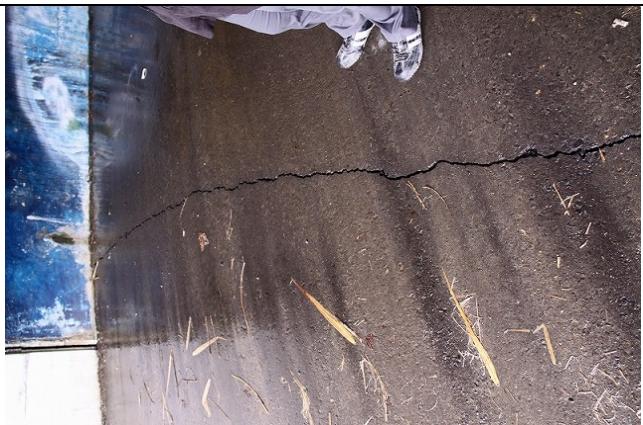
左の写真の位置における舗装に生じたクラック

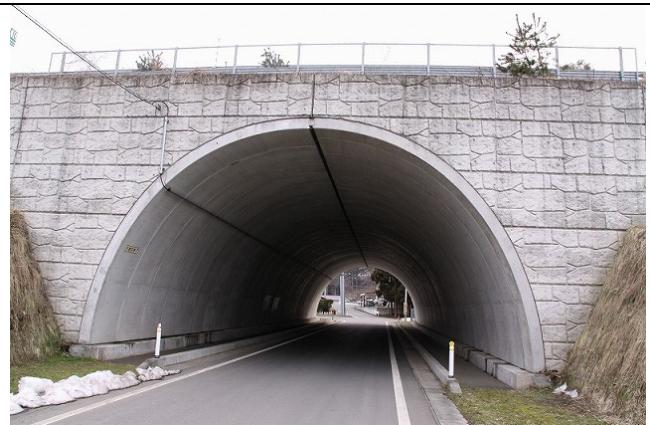
プレキャスト3ヒンジトンネル
(釜石自動車道宮野目橋付近)
損傷なし
